**REVESTIMENTO CERÂMICO EM FACHADAS -
PATOLOGIAS E METODOLOGIAS DE REABILITAÇÃO**

Dissertação de Mestrado

Mestrado Integrado em Engenharia Civil e do Ambiente

julho de 2018

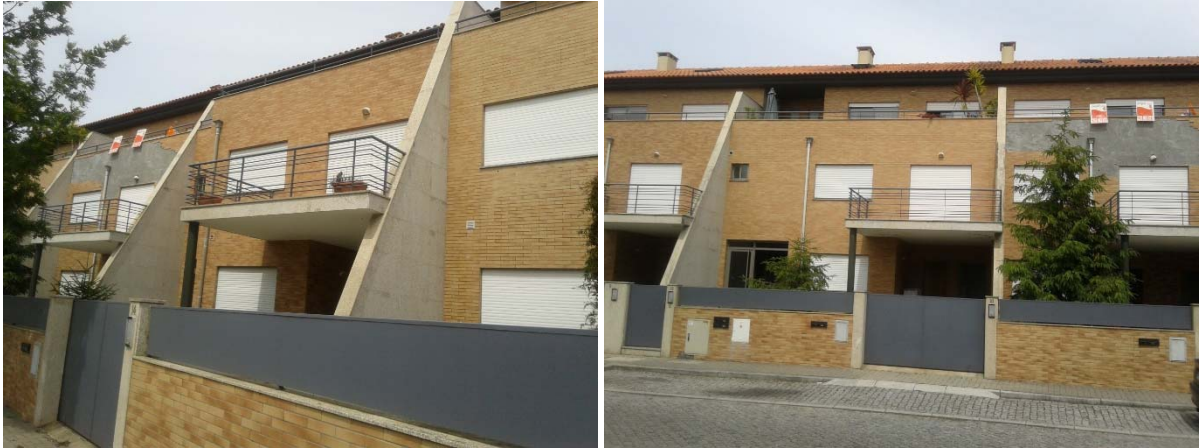
Figura 7 - Alçado Poente do Edifício – Caso de Estudo 1.

As seguintes imagens retratam o aspeto inicial das fachadas poente do Edifício, onde é visível o destacamento do revestimento cerâmico colado.

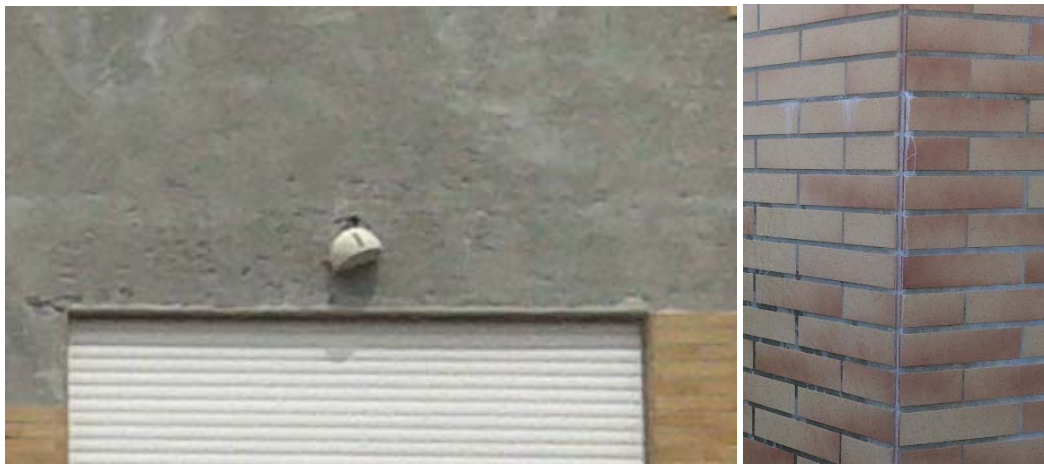
Figura 9 - Destacamento e empolamento do revestimento cerâmico das fachadas.

Para o efeito tem a empresa gestora do edifício, conjuntamente com a entidade executante do empreendimento realizado um conjunto de tarefas com vista à reposição das áreas destacadas, sendo que o material de revestimento embora reúna as mesmas dimensões do existente apresenta um acabamento e aspeto diferente.

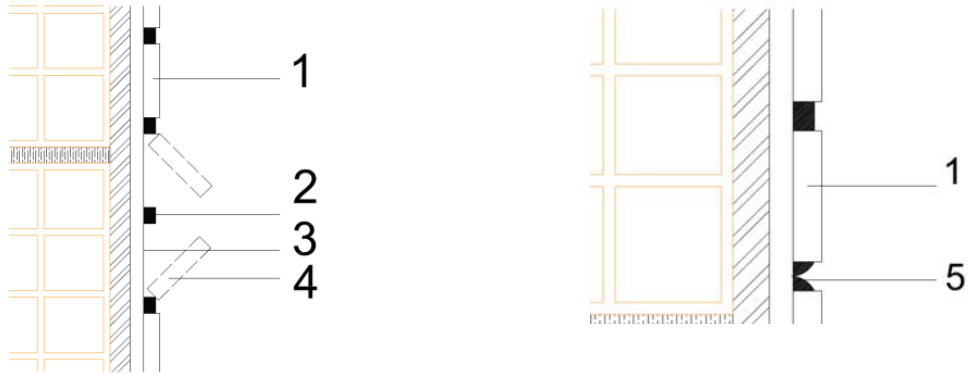
Figura 14 - Destacamento do Cerâmico Colado. Figura 15 - Fissuração das Juntas do Cerâmico.

De entre as patologias detetadas, destaca-se a forte presença de descolamento e destacamento do revestimento cerâmico ao suporte. A patologia detetada, de entre os diversos tipos de anomalias afetas normalmente ao revestimento cerâmico, é a mais frequente.

1	Cerâmico 240 x 55x 12
2	Juntas Cimentícias
3	Argamassa – cola
4	Cerâmico 240 x 55x 12 destacado
5	Fissuração das juntas Cimentícias

- As fissuras foram tratadas por abertura em “V”, picagem, remoção, tratamento pontual por fixação mecânica e fechadas com mástique sintético do tipo DERMASTIC (Ficha Técnica em Anexo);

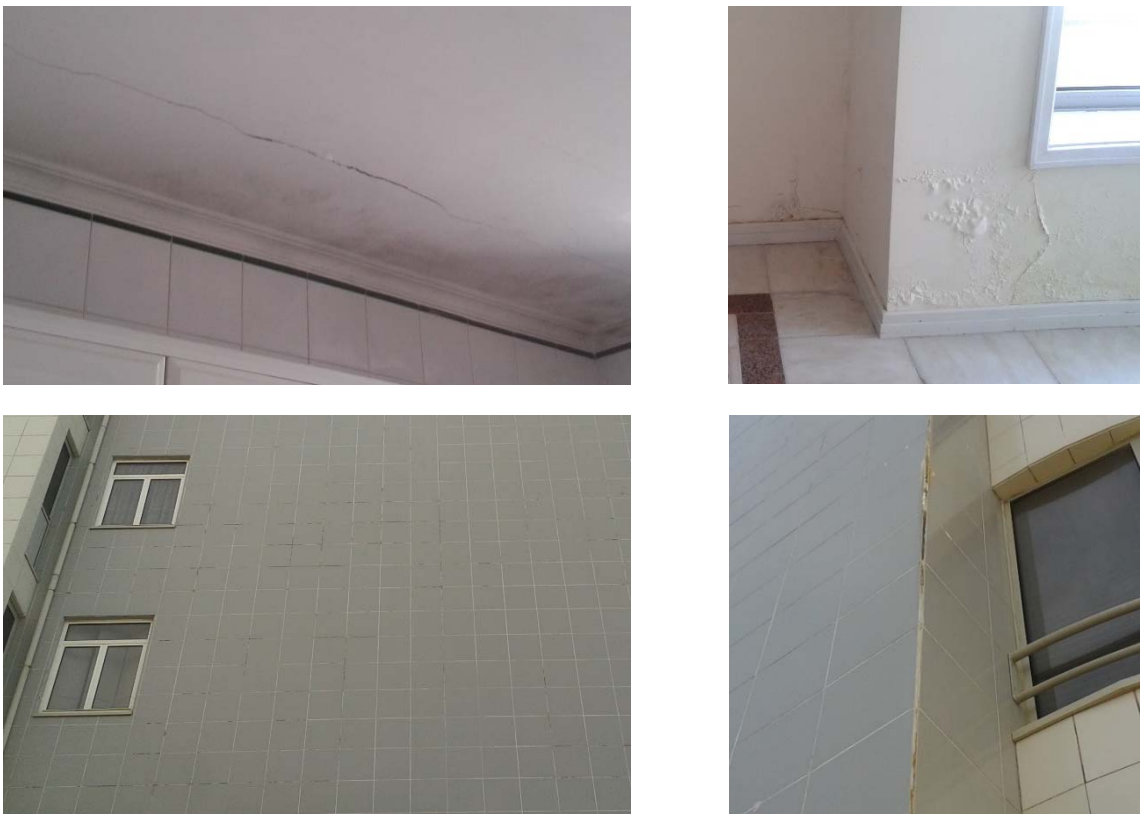
Figura 18 - Principais patologias e suas manifestações.

Questionada a empresa de gestão de condomínio e distribuído um inquérito junto aos proprietários das várias frações, concluiu-se que já algum tempo surgiu a presença física de infiltrações e sinais claros de humidades, quer sejam oriundos de infiltrações quer sejam provenientes de condensações, quer ao nível dos tetos interiores dos compartimentos, quer ao nível das paredes, soleiras e peitoris. De ressaltar igualmente a existência de microfissuras e fissuras em paredes e tectos interiores.

Exteriormente constatou-se a existência de deterioração avançada de parte dos pilares estruturais, nomeadamente dos pilares circulares ao nível do rés-do-chão.

- Reabilitação das fachadas, substituição de elementos ociosos, tratamento das fissuras e impermeabilização das fachadas;
- Tratamento dos pilares em betão aparente;
- Vedação periférica da caixilharia de alumínio;
- Substituição de tubos de queda;
- Aplicação de chapas metálicas sobre soleiras existentes;
- Intervenção em paredes e muros ao nível do piso do R/C, lavagem e tomação geral do cerâmico.

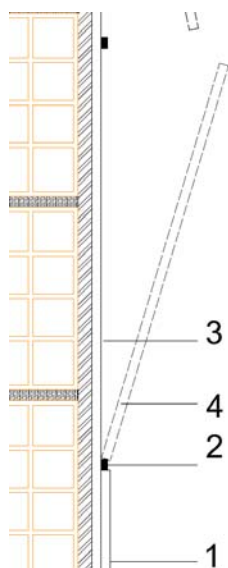
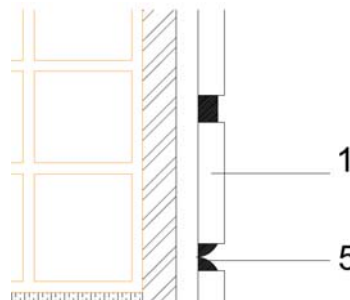
Figura 19 - Destacamento do Cerâmico Colado. Figura 20 - Fissuração das Juntas do Cerâmico.

De entre as patologias detetadas de destacar as elencadas anteriormente, ou seja, a fissuração das juntas do cerâmico, a presença de material cerâmico sem aderência ao suporte com zonas de “ocos”, a presença de zonas com material cerâmico de características diferentes e a presença de

fenómenos de carbonatação através de sais cristalizados no material de enchimento das juntas do cerâmico e escorrências na peça.

1	Cerâmico 450 x 450 x 12
2	Juntas Cimentícias
3	Argamassa - cola
4	Cerâmico 450 x 450x 12 destacado
5	Fissuração das juntas cimentícias

Anomalia 1
<ul style="list-style-type: none">▪ Fissuração ativa das juntas do revestimento cerâmico exterior.
Causa
<ul style="list-style-type: none">▪ Movimentos diferenciais perda características de aderência dos materiais de revestimento e de colagem. Má execução. Seleção e compatibilidade dos materiais aplicados.
Efeito
<ul style="list-style-type: none">▪ Empolamento e destacamento do revestimento cerâmico.▪ Presença de sais de carbonato de cálcio nas juntas do cerâmico e escorrências na peça.▪ Infiltrações para o interior dos compartimentos e saturação do suporte, manifestando-se sob a forma de eflorescências e cripto-eflorescências nos materiais de revestimento e acabamento interiores.
Manifestações afins
<ul style="list-style-type: none">▪ Fachadas.
Anomalia 2
<ul style="list-style-type: none">▪ Presença de material cerâmico sem aderência ao suporte "ocos".
Causa
<ul style="list-style-type: none">▪ Movimentos diferenciais perda características de aderência dos materiais de revestimento e de colagem. Má execução. Seleção e compatibilidade dos materiais aplicados.

Efeito
<ul style="list-style-type: none">▪ Empolamento e destacamento do revestimento cerâmico.▪ Presença de sais de carbonato de cálcio nas juntas de cerâmico e escorrências na peça.▪ Infiltrações para o interior dos compartimentos e saturação do suporte, manifestando-se sob a forma de eflorescências e cripto-eflorescências nos materiais de revestimento e acabamento interiores.
Manifestações afins
<ul style="list-style-type: none">▪ Fachadas.
Anomalia 3
<ul style="list-style-type: none">▪ Presença de sinais de carbonatação do material das juntas do cerâmico e escorrências.
Causa
<ul style="list-style-type: none">▪ Fissuração das juntas do cerâmico e retenção de humidade no suporte.
Efeito
<ul style="list-style-type: none">▪ Empolamento e destacamento do revestimento cerâmico.▪ Presença de sais de carbonato de cálcio nas juntas do cerâmico e escorrências na peça.▪ Infiltrações para o interior dos compartimentos e saturação do suporte, manifestando-se sob a forma de eflorescências e cripto-eflorescências nos materiais de revestimento e acabamento interiores.

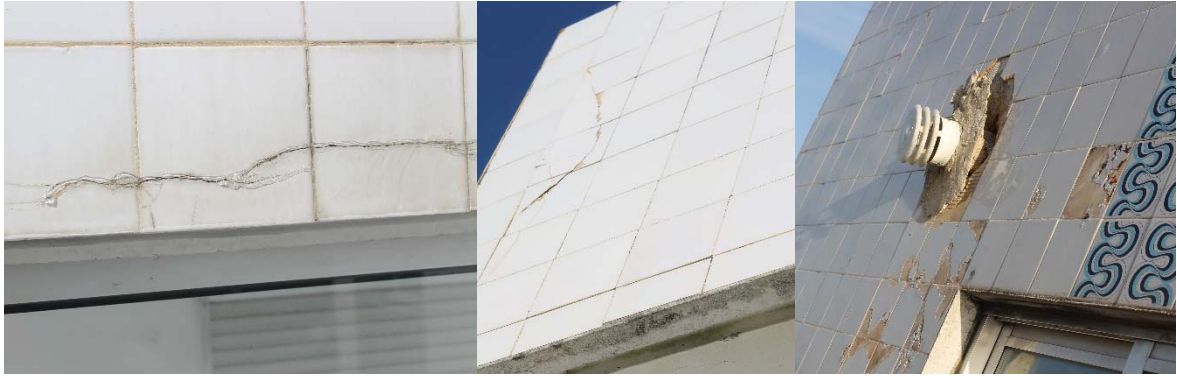
Figura 24 - Principais patologias e suas manifestações.

Estes trabalhos vieram a afetar significativamente as condições de utilização das frações e acelerara a degradação do material de revestimento das fachadas.
