# REABILITAÇÃO E ALTERAÇÃO DE USO DE UM EDIFÍCIO

Escola Superior de Tecnologia e Gestão

Mestrado em Engenharia Civil e do Ambiente

O presente relatório tem como objetivo principal estudar e analisar de forma crítica e fundamentada o processo de reabilitação de edifícios em Portugal, com especial incidência na intervenção realizada na Escola Superior de Educação (ESE) do Instituto Politécnico de Viana do Castelo (IPVC). Partindo de um caso concreto e atual, pretende-se compreender como a reabilitação pode ser uma resposta eficaz aos desafios colocados pela degradação do edificado, pela necessidade de preservar o património construído e pela procura de soluções sustentáveis no setor da construção.

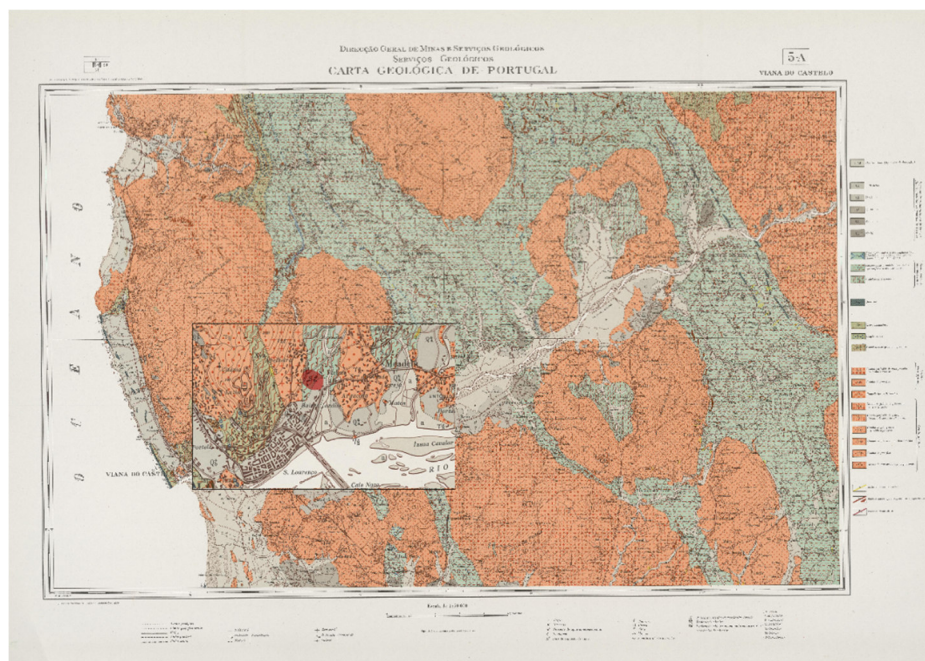
*Figura 7: Carta Geológica de Portugal - Localização da ESE*

Convém, no entanto, referir que parte do edifício está assente numa zona lodosa, que antigamente seria o leito de uma linha de água (complexo-xisto-granítico-migmatítico), como se pode constatar na Figura 7. Tal levaria ao futuro aparecimento de avarias derivadas a assentamentos do terreno, traduzidas, entre outras, na fissuração de panos de fachada.

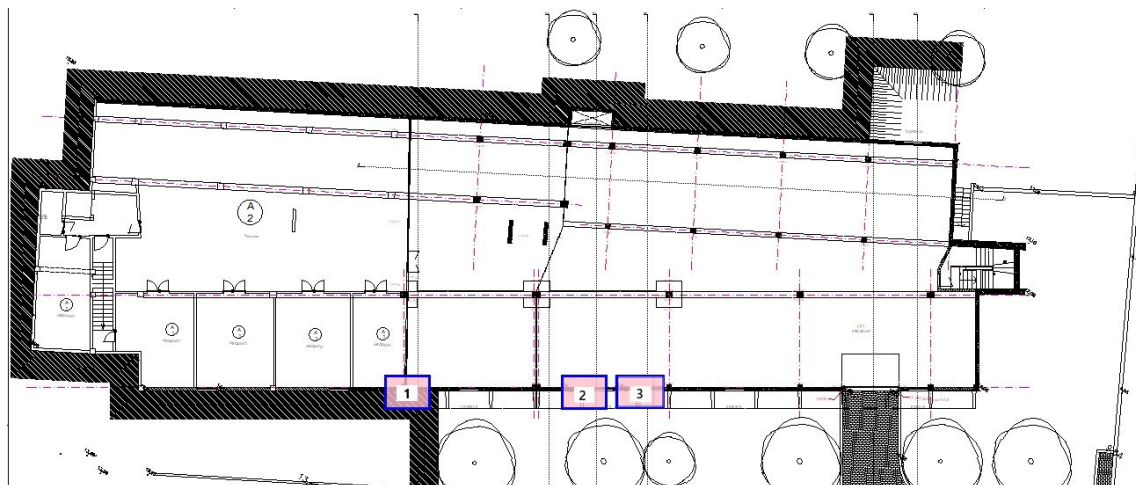
*Figura 9: Localização das patologias*

Estas patologias, assinaladas na Figura 9, embora distintas entre si, evidenciam a importância de soluções construtivas adequadas, tanto ao nível do projeto como da execução, bem como a necessidade de estratégias de manutenção eficazes ao longo do ciclo de vida do edifício.

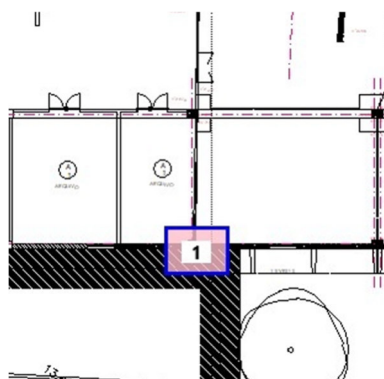
*Figura 10: Patologia n.º1*

**Localização:** Fachada do edifício novo (zona de transição entre elementos estruturais)

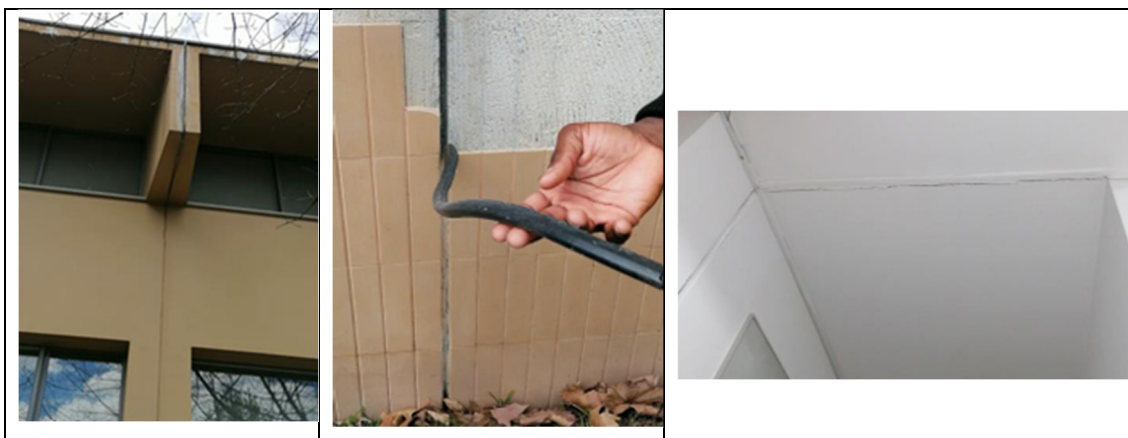
*Figura 11: Patologia n.º1*

Verificou-se a degradação da mástique de vedação nas juntas verticais de dilatação, com perda parcial do material de selagem, fissuração e falhas visíveis de estanquidade. Apesar de existir cordão de polietileno como suporte, este encontrava-se danificado e exposto, não cumprindo a sua função de apoio e proteção mecânica.

A intervenção proposta passa pela remoção integral dos resíduos do mástique deteriorado, seguida da substituição do cordão de polietileno por um novo elemento contínuo, adequado às dimensões da junta. Posteriormente, será aplicado novo mástique elástico, compatível com as movimentações previstas e resistente aos agentes atmosféricos. Nos pontos críticos, recomenda-se ainda a aplicação de proteções metálicas ou perfis de acabamento, que reforcem a durabilidade da solução.

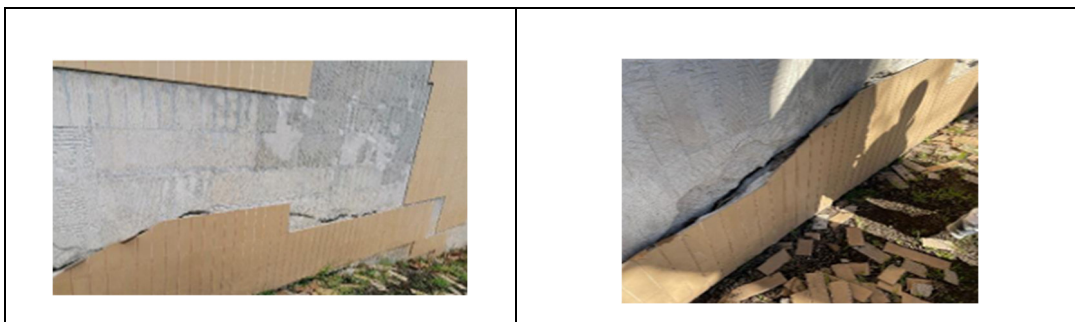
Figura 14: Patologia n.º2

Fissura vertical com extensão limitada, detetada numa das fachadas exteriores do edifício, sem indícios de origem estrutural. A anomalia afeta o revestimento cerâmico e o reboco subjacente.

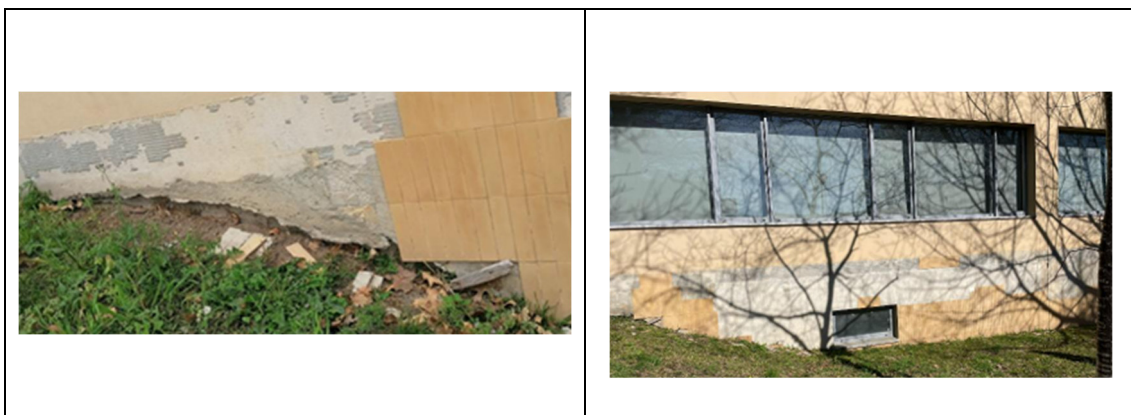
*Figura 16: Patologia nº3*

Durante a inspeção, verificou-se que o suporte se mantinha estruturalmente íntegro, sem fissuração visível no betão. No entanto, observou-se a ausência de colagem dupla (adesivo aplicado apenas no verso das peças), má preparação das superfícies e juntas de movimentação inexistentes ou mal posicionadas.

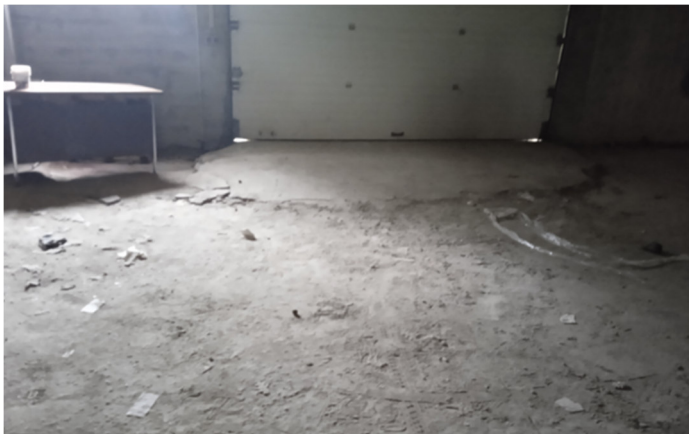
| Interior | |
|---|---|
| <p><i>Figura 17: Entrada do edifício</i></p> | <p><b>Entrada do edifício:</b></p> <p>A imagem apresenta a zona de entrada de serviço do edifício, localizada ao nível do piso -1, com pavimento em betão de cimento, visivelmente degradado e sem qualquer revestimento de acabamento. Observa-se uma acumulação generalizada de resíduos sólidos, bem como manchas de humidade superficial junto à base da porta seccionada, sugerindo possível infiltração ou deficiência na drenagem exterior.</p> |

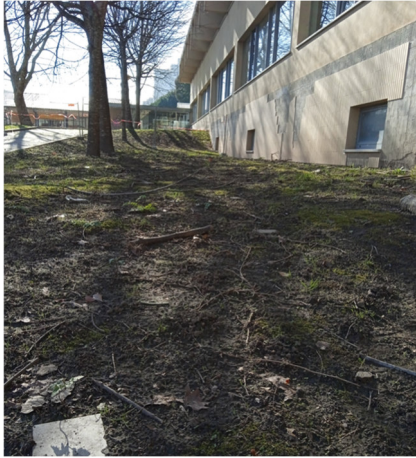
| Exterior | |
|---|---|
| <p><i>Figura 21: Fachada Sudeste</i></p> | <p>Vista parcial da fachada sul, evidenciando degradação nos revestimentos cerâmicos e ausência de manutenção no plano de terreno envolvente. A vegetação espontânea em contacto direto com a base da fachada favorece a acumulação de humidade e o desenvolvimento biológico na superfície do reboco.</p> |

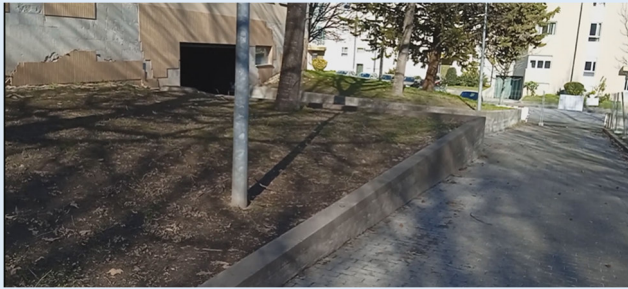
| Exterior | |
|---|---|
| <p><i>Figura 22: Fachada Sudeste (1)</i></p> | <p>Zona lateral da fachada sul onde se observa a entrada de cave e um talude arborizado sem controlo de vegetação, o que compromete a durabilidade do sistema construtivo exterior. O revestimento cerâmico encontra-se visivelmente destacado em vários pontos.</p> |

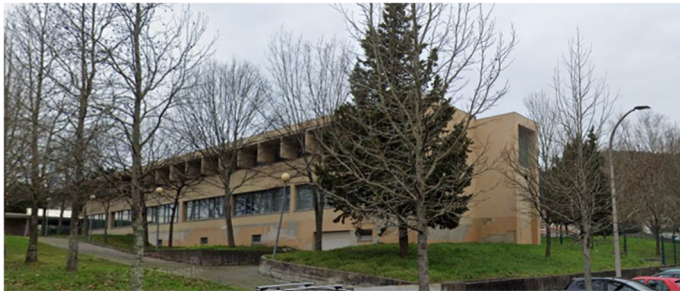
| Exterior | |
|---|---|
| <p><i>Figura 23: Fachada Sudeste (2)</i></p> | <p>Vista geral da fachada sul onde se verificam manchas de humidade, destacamento de revestimentos e uma imagem arquitetónica degradada. O conjunto arbóreo existente está desordenado e sem gestão paisagística.</p> |

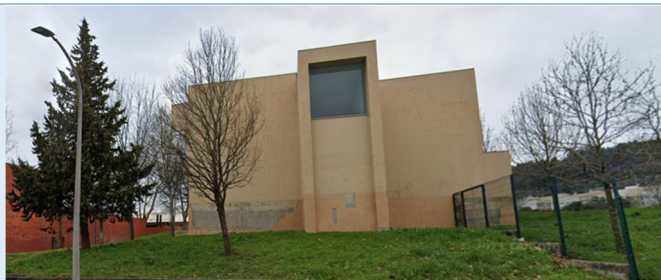
**Figura 24: Alçado Nordeste**

| Exterior | |
|---|---|
| | <p>Vista da empena lateral com descolamento de rebocos na base da parede e revestimento danificado. O sistema de drenagem pluvial não é visível, o</p> |

que pode agravar o problema de humidade. Presença de zona relvada sem manutenção.

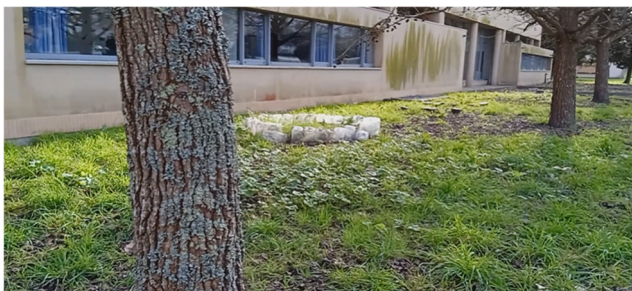
**Figura 25: Fachada Norte**

Fachada norte com sinais claros de degradação estética. As paredes exteriores apresentam marcas de humidade e sujidade, e o envidraçado não apresenta proteção solar ou caixilharias renovadas.
