# AVALIAÇÃO DA COORDENAÇÃO DE SEGURANÇA EM OBRAS

Caso de estudo

AVALIAÇÃO DA COORDENAÇÃO DE SEGURANÇA EM OBRA  
- CASO DE ESTUDO

Dissertação apresentada para obtenção de grau de Mestre em  
Engenharia Civil e do Ambiente

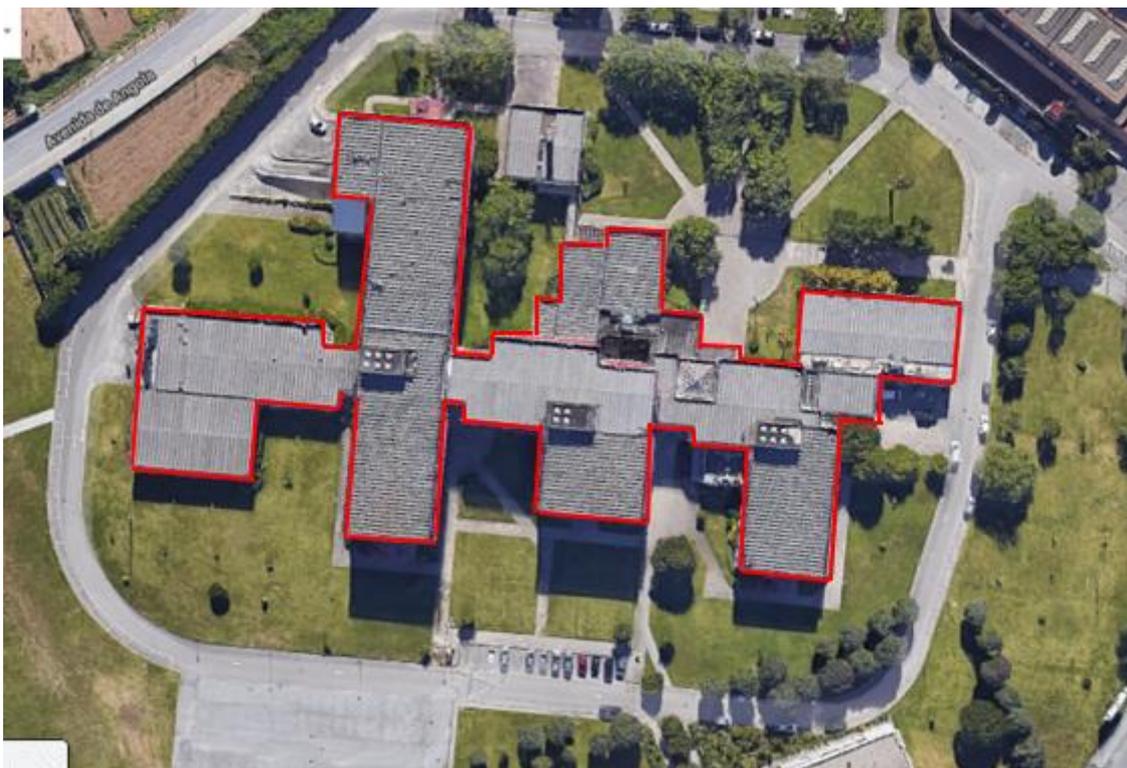
**Figura 14 Vista superior da cobertura da ESTG**

As chapas possuíam vãos de dimensões variadas, possuindo chapas com até possuíam 8,5 m de comprimento e na largura todas possuíam 1 m. Na Figura 14, pode-se observar a cobertura do objeto de estudo.

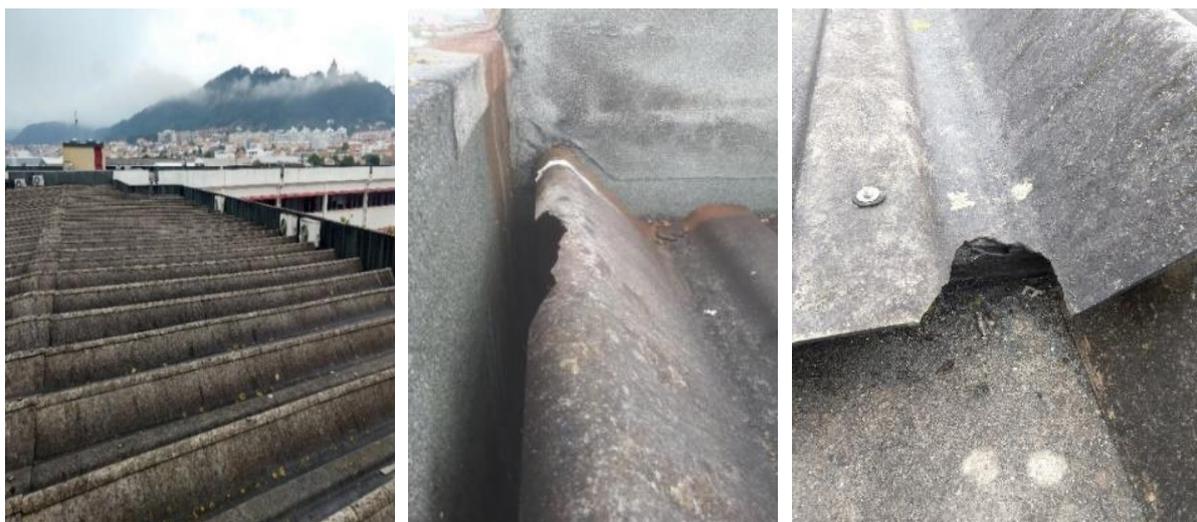
**Figura 15** Aspeto da cobertura da ESTG

Antes da realização dos testes em laboratório foram realizadas inspeções visuais na cobertura do edifício. Na Figura 15, pode-se observar o aspeto geral da cobertura da ESTG e os danos encontrados em algumas chapas de fibrocimento. Durante a inspeção foram recolhidas amostras para caracterização das componentes mineralógicas presentes nas telhas para averiguar a existência de fibras de amianto na mesma.

Apesar de existir fibras de amianto nas chapas, estas fibras se apresentam num material não friável devido a estarem fortemente ligadas ao cimento da chapa, ou seja, existe a menor possibilidade de libertação das mesmas. Contudo, a existência de anomalias nas telhas, tal como fissuras e chapas partidas, podem ocasionar a libertação destas fibras.

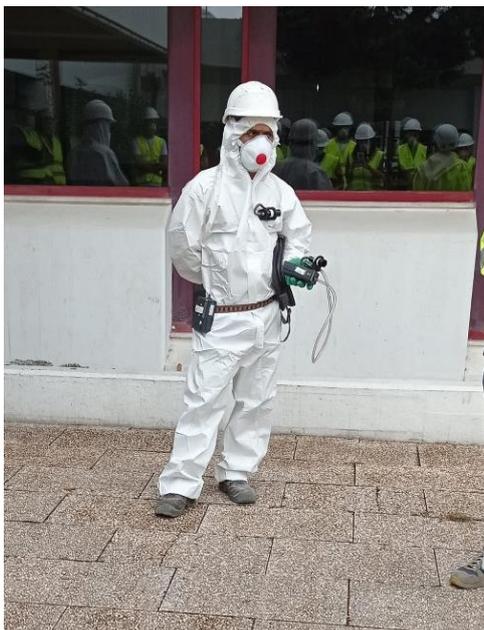
**Figura 16 Trabalhador do amianto com equipamento de recolha de amostras**

amostragem colocadas nos trabalhadores à altura aproximada das vias respiratórias, conforme se pode observar na Figura 16.

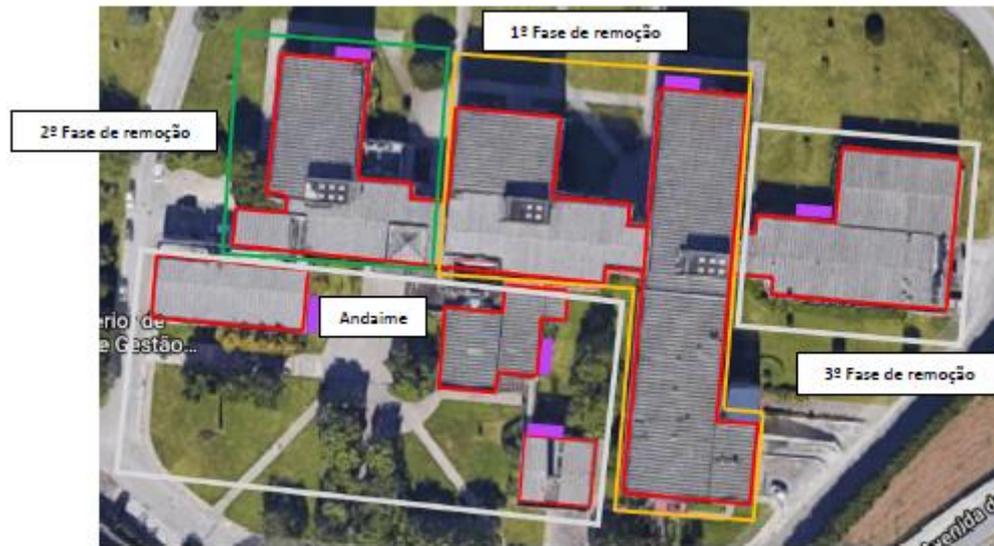
**Figura 17 Fase dos trabalhos de remoção do fibrocimento**

Pelo fato da cobertura possuir grande extensão, as remoções das telhas foram realizadas por zoneamento das áreas da cobertura (Figura 17). O processo foi dividido em 3 fases minimizando o tempo de exposição das lajes e isolamentos térmicos a intemperes e reduzindo o risco de danos a estas estruturas, de forma a não deixar descoberta para não sofrer danos

devido a condições climáticas que podiam ocasionar problemas no isolamento térmico e na laje.

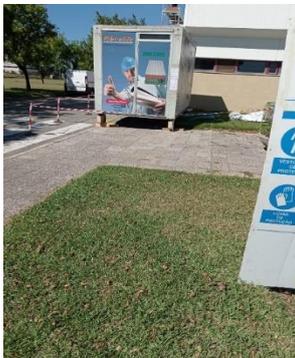
ITEM	ATIVIDADE	REGISTO FOTOGRÁFICO	C	NC	NA
<b>1.1 CONDICIONALISMOS EXISTENTES</b>					
a)	<p>Ausência de pessoas nos locais de intervenção durante a desmontagem;</p> <p><b>Observações:</b> sinalização no perímetro do local a intervir para impedir acesso ao local</p>

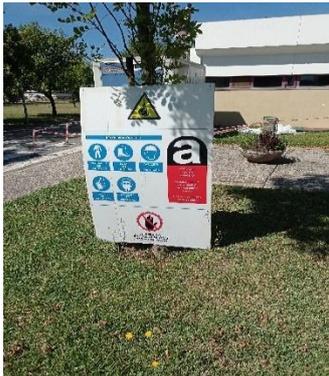
ITEM	ATIVIDADE	REGISTO FOTOGRÁFICO	C	NC	NA
b)	Sinalização de segurança com indicação do perigo de Contaminação com Amianto; <b>Observação:</b> Sinalização conforme, porém, em local não adequado;

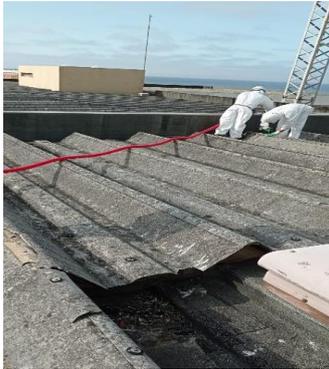
c)	<p>Os trabalhadores irão pulverizar com aglutinante as placas de fibrocimento, com especial incidência nas zonas de parafusos e zonas quebras ou estaladas, de forma a impedir a libertação de partículas;</p> <p><b>Observações:</b> O subempreiteiro não respeitou este procedimento descrito no PTRE – Remoção de amianto aprovado pela ACT.</p>

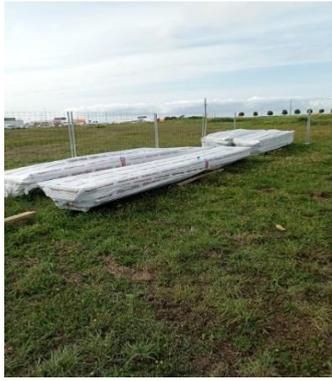
e)	Placas retiradas uma a uma e armazenadas no parque de resíduos; <b>Observação:</b> As placas foram armazenadas na zona de resíduo do estaleiro fixo;

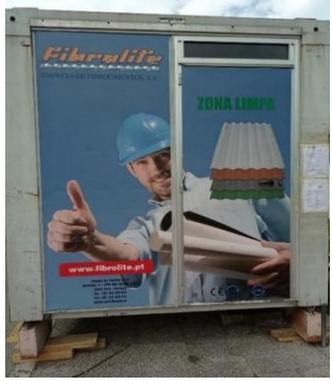
i)	Períodos de almoço e intervalos intercalares após remoção das placas de fibrocimento trabalhadores seguirão para a zona de descontaminação onde efetuarão a sua descontaminação em 3 zonas distintas; <b>Observação:</b> Cabine era composta por duas câmaras: verde e vermelha. No estudo, não foi possível verificar o cumprimento deste item, pois não houve

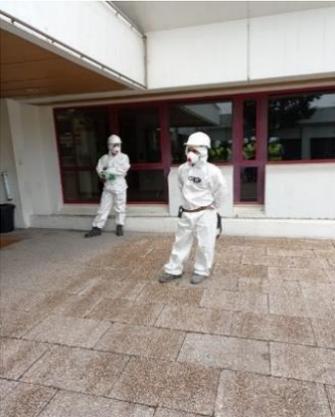
a)	Formação aos trabalhadores do amianto sobre riscos inerentes ao processo e aos materiais envolvidos e quais as medidas preventivas que têm que adotar para evitar contaminação;		X		
b)	Utilização de equipamentos de proteção individual, tais como, capacetes, botas de biqueira e palmilha de aço, fatos descartáveis tipo tyvek clássico, máscaras com filtros FFP3, luvas de proteção química e óculos de proteção para partículas;  <b>Observação:</b> Por vezes, alguns trabalhadores não utilizavam corretamente o EPI na execução da atividade;

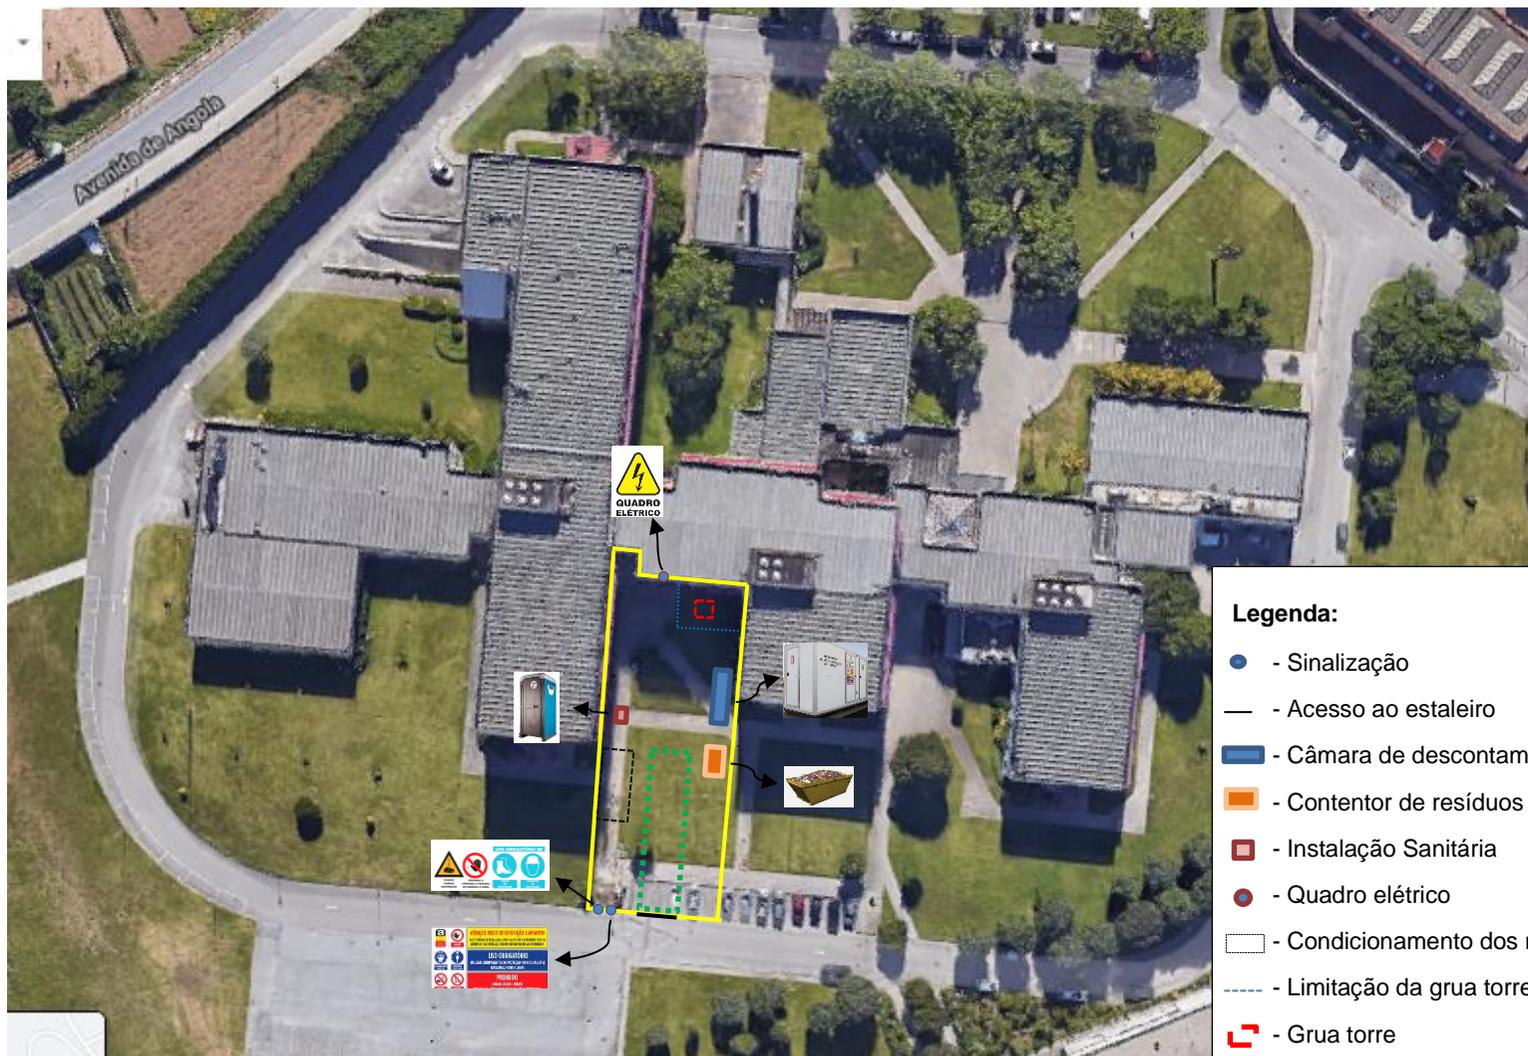
De forma a verificar um dos itens exigidos pelo regime legal, foi verificado a elaboração do projeto de estaleiro pela empreiteira e sua composição. Verificou-se que o projeto de estaleiro elaborado não possuía os requisitos exigidos pelo Decreto-Lei 273/2003 de 29 de outubro. Com isto, foi desenvolvido um projeto de estaleiro com os itens exigidos pelo Decreto Lei, conforme se pode observar na Figura 18.

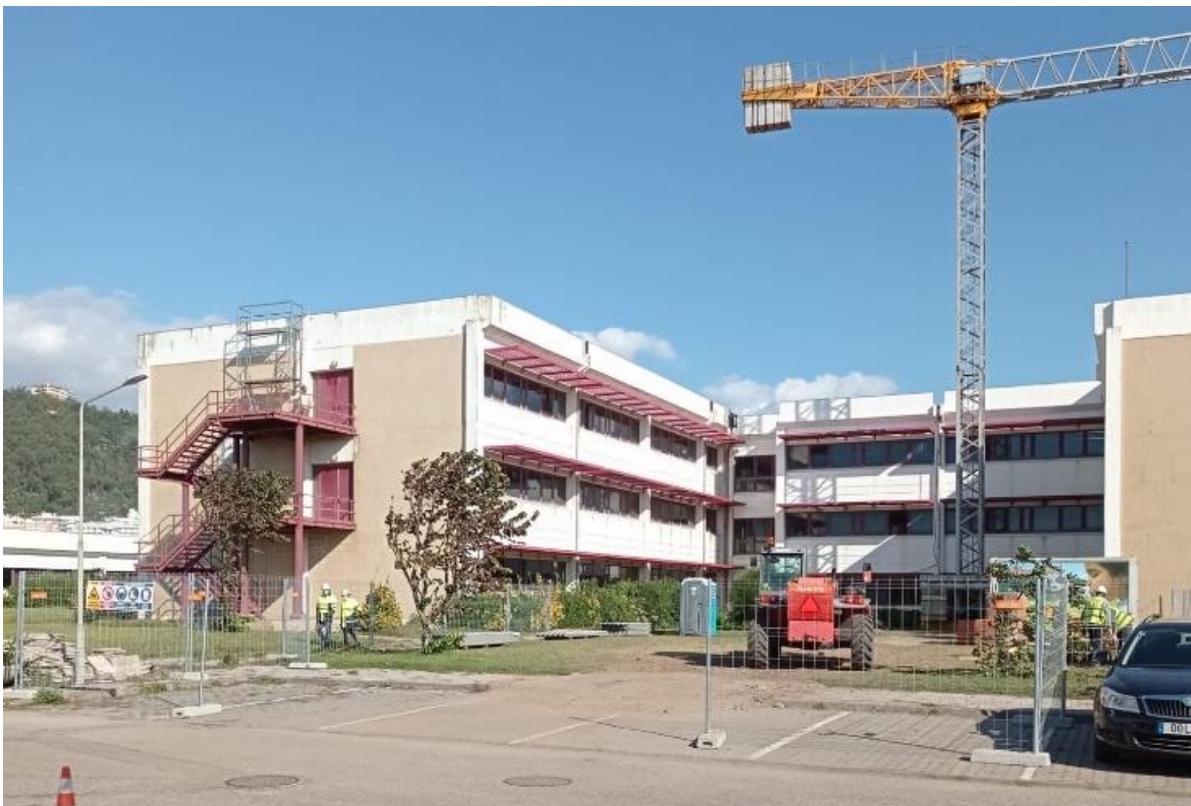
**Figura 19** Aspeto geral do estaleiro de amianto

Observou-se que a empreiteira corrigiu a implementação do estaleiro de forma rápida. Verificou-se a mudança do local do estaleiro para um local mais apropriado. Também, a troca do tipo de vedação que antes eram fitas para rede metálica, sendo então uma boa opção. Também, foi colocado da sinalização em local apropriado de forma visível na entrada do estaleiro. Em geral, a empreiteira apresentou conformidade em todos os itens do check-list. Na Figura 19, podemos observar o aspeto geral do estaleiro após as correções de implementação.

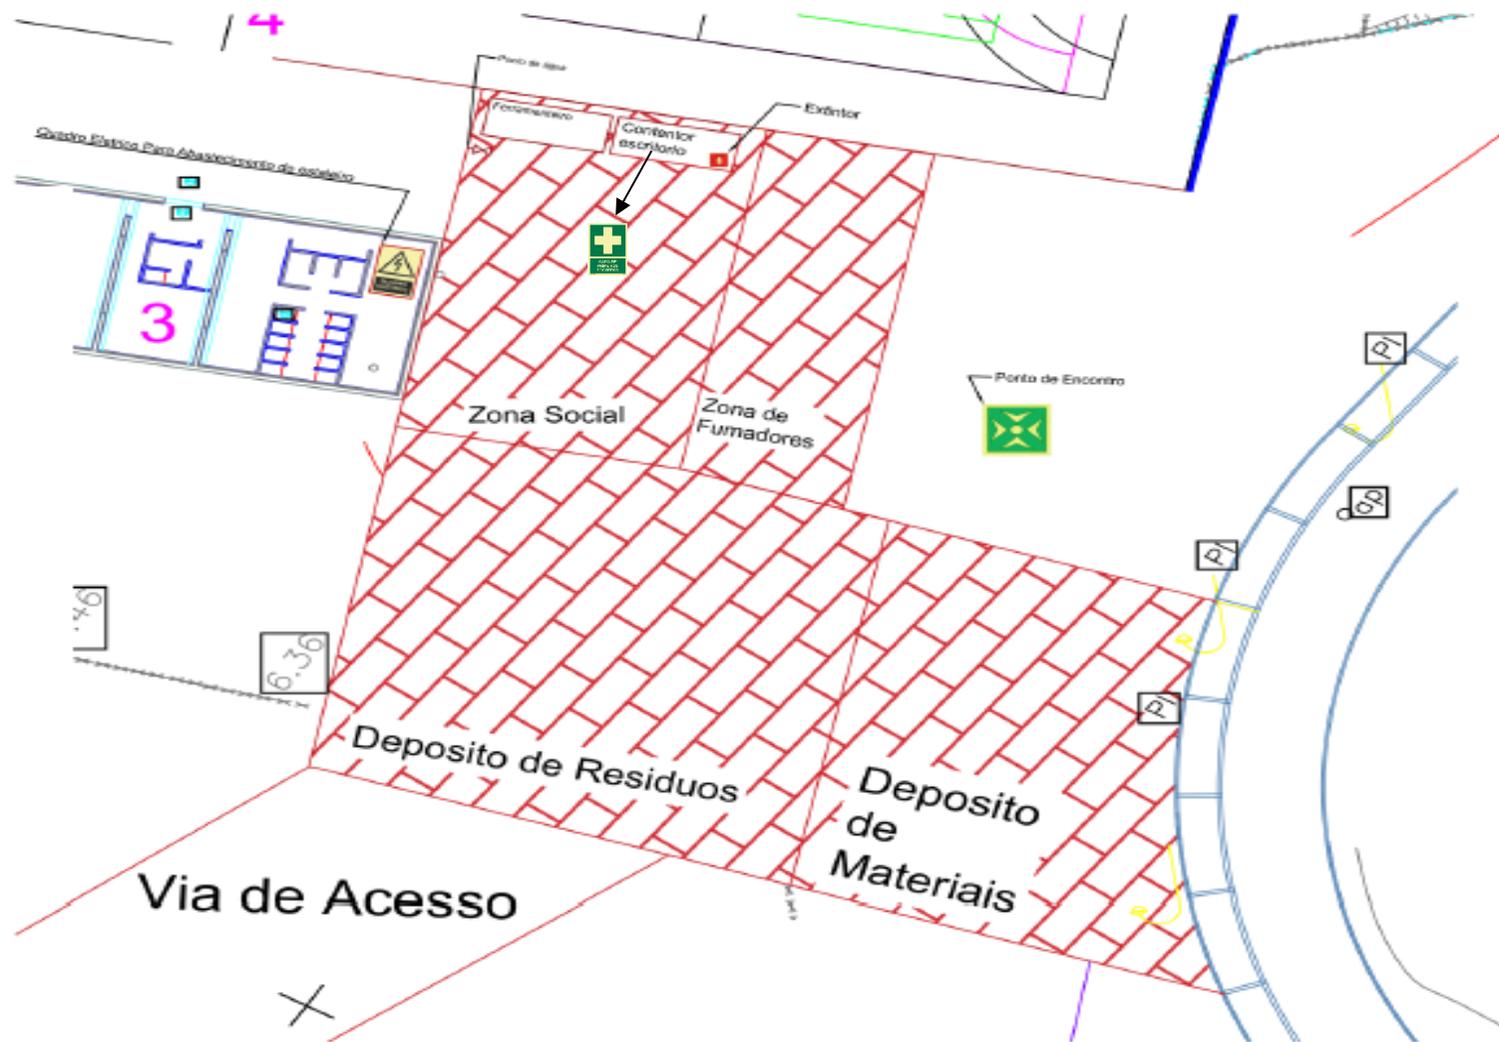
Figura 20 Projeto Estaleiro

Para este estaleiro, também foi desenvolvido pela empreiteira um projeto de estaleiro (Figura 20). Este apresentava-se melhor elaborado comparado ao estaleiro do amianto. Verificou-se apenas um erro referente a não informar a localização da caixa de primeiros socorros, sendo então colocado no projeto a localização deste no escritório da administração.

Verificou-se existirem falhas na elaboração dos projetos de estaleiros e rodoviário, sendo estes não elaborados de forma correta. Todavia, apesar da não existência de projetos de forma coerente, houve implementação no estaleiro. Também não foi elaborado o projeto de gestão de obra de forma a evitar conflitos com a atividade letiva, mas verificou-se esforço por parte do Diretor de Obra para buscar medidas que não interferissem com a atividade letiva.

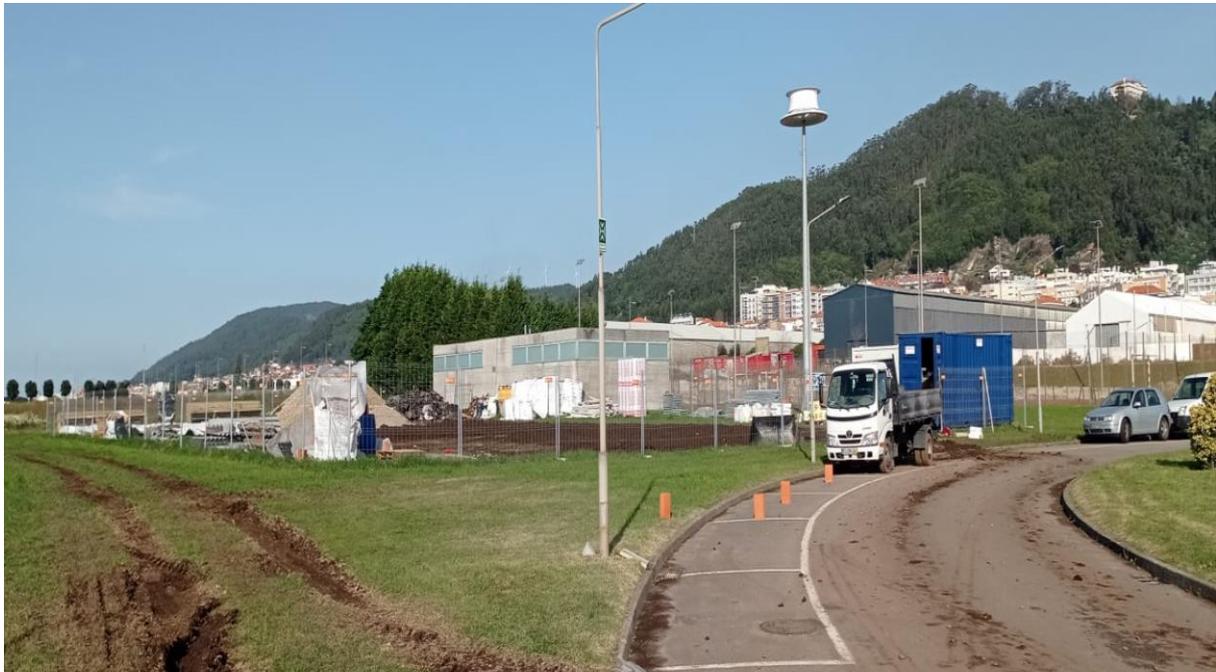
**Figura 21 Aspeto geral do estaleiro**

Em suma, o estaleiro apresentava-se organizado e respeitava os limites entre o depósito de materiais e o acondicionamento dos mesmos.

Podemos observar na Figura 21 o aspeto geral do estaleiro.

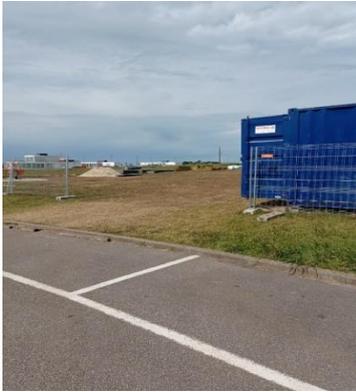
ITEM	DESCRIÇÃO	REGISTO FOTOGRÁFICO	C	NC	NA
<b>1</b>	<b>ESTALEIRO</b>				
1.1	<p>Sinalização na entrada do estaleiro (Obrigatório EPI's, Proibida a entrada a pessoas estranhas, outros);</p> <p><b>Observação:</b> Verificou-se posteriormente a implementação da sinalização na entrada do estaleiro.</p>

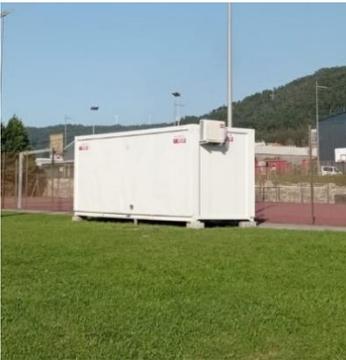
X		
1.6	Instalações sociais (WC's, refeitório, salas de reunião); <b>Observação:</b> Apresenta-se o escritório da administração da obra;

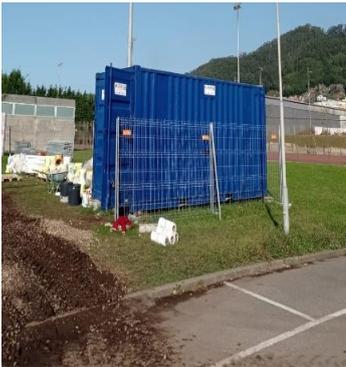
X		
1.7	Acondicionamento de equipamentos; <b>Observação:</b> Utilização de contentor para guardar os equipamentos

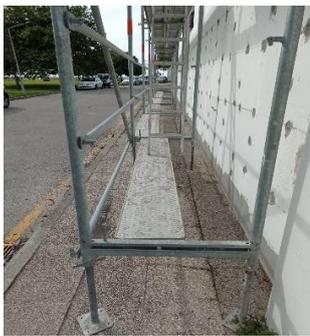
ITEM	DESCRIÇÃO	REGISTO FOTOGRÁFICO	C	NC	NA
<b>1 Verificação de segurança conforme a EN 12810</b>					
1.1	Plataformas resistentes ao escorregamento e as aberturas entre plataformas não são superiores a 25 mm (5.4, EN 12811-1) <b>Observação:</b> Ausência de uma segunda plataforma para evitar espaçamento. Elevado espaçamento;

Análise de Risco		Avaliação de Riscos			
PERIGO	RISCO	P	G	Nível de Risco	Medidas Preventivas
Utilização dos Andaimos	Queda em altura	Média	Extremamente danoso	Importante	Preencher todas as plataformas de trabalho com chapas; Colocação de Guarda-corpos no lado interior dos andaimes; Colocar sinalização de “pronto a usar” ou “não usar”;
	Desabamento	Média	Extremamente danoso	Importante	Exigir termo de responsabilidade da montagem dos andaimes;
	Queda de material	Baixa	Extremamente danoso	Moderado	Colocar tela de proteção no exterior do andaime;
	Queda ao mesmo nível	Baixa	Ligeiramente danoso	Trivial	Deixar as plataformas de trabalho sempre limpas e desobstruídas;

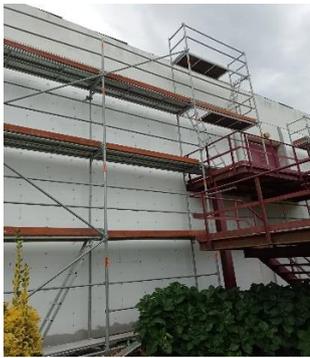
X	
1.2	Existência de proteção lateral no lado exterior e extremos do andaime (guarda-corpos com uma altura de 1 m sobre qualquer parte da área de trabalho e proteção lateral intermediária que garanta abertura máxima de 0,47 m, rodapé 0,15 m exceto nas escadas de acesso

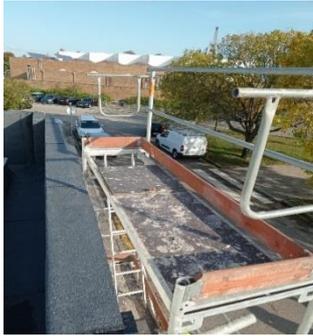
1.5	Espaço entre a plataforma e o edifício preenchido com plataformas na continuação da plataforma original. Caso não seja possível, utilização de proteção coletiva em ambos os lados do andaime. <b>Observação:</b> Verificou-se ausência de proteção coletiva no interior do andaime, necessário devido a existência de espaçamento entre o edifício e o andaime;

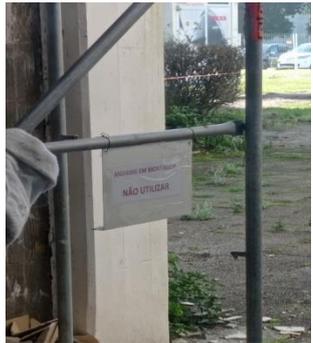
2.1	Existência de sinalização de "pronto a usar" ou "não usar" fixados nos andaimes

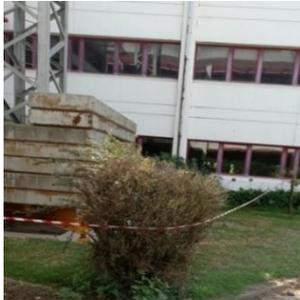
1.7	Todos os avisadores sonoros e limitadores da grua (de movimento e de carga) estão em bom estado de funcionamento;		X		
1.8	A base da grua possui limitação de circulação e sinalização; <b>Observação:</b> A base da grua não possuía limitação de circulação adequada, nem possuía sinalização, possuindo então risco de queda em altura.

Análise de Risco		Avaliação de Riscos			
PERIGO	RISCO	P	G	Níveis de Risco	Medidas Preventivas
Montagem da Grua	Desabamento	Alta	Extremamente danoso	Intolerável	Exigir termo de responsabilidade da montagem da grua; Exigir afixação da marcação CE na grua;
	Queda em altura	Média	Extremamente danoso	Importante	Colocar limitação adequada na base da grua; Colocar sinalização na base da grua para evitar o acesso de pessoas não autorizadas;
Utilização da grua torre	Queda de material	Médio	Extremamente danoso	Moderado	Dar formação específica ao operador da grua;
	Esmagamento	Médio	Extremamente danoso	Importante	Evitar permanência de trabalhadores embaixo da movimentação de cargas;
	Eletrização/eletrocussão	Média	Extremamente danoso	Importante	Exigir termo de responsabilidade da instalação elétrica; Colocar limitação de acesso ao quadro elétrico;

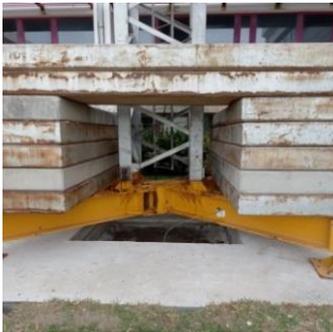
2.2	Número de série;		X		
2.3	Manual de instruções;		X		
2.4	Seguro;		X		
2.5	A grua possui declaração de conformidade CE;		X		
2.6	A grua possui marcação CE afixada em local visível; <b>Observação:</b> Ausência de marcação CE na grua não existindo então evidência que a mesma cumpra os requisitos exigidos pela Directiva máquinas;

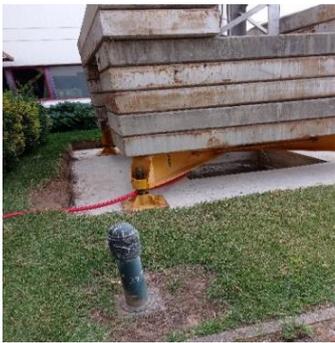
ITEM	DESCRIÇÃO	REGISTO FOTOGRÁFICO	C	NC	NA
<b>3</b>	<b>Instalação elétrica da grua</b>				
3.1	A grua encontra-se ligada à Terra;

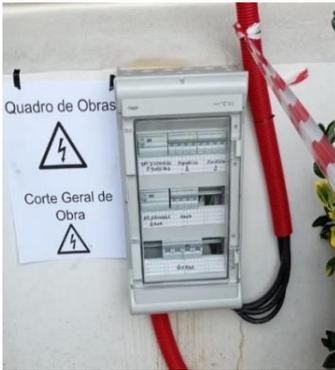
X		
3.2	Termo de responsabilidade da instalação elétrica; <b>Observação:</b> Verificou-se a ausência do termo de responsabilidade da instalação elétrica, sendo então solicitada pelo CSO			X	
3.3	Quadro elétrico possui disjuntor diferencial de 30 mA;		X		
3.4	Quadro elétrico encontra-se devidamente isolado em armário;

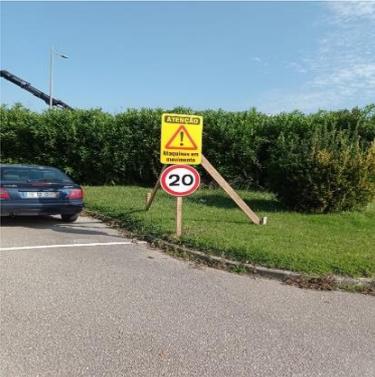
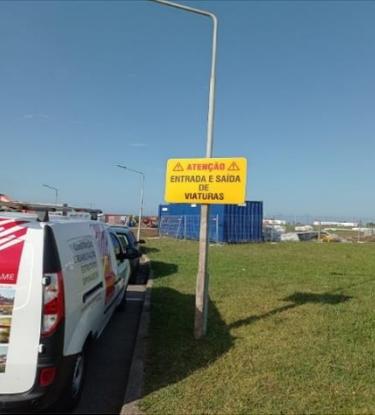
X		
1.3	Execução de manutenção preventiva na grua móvel; <b>Observação:</b> Foram apresentados os comprovativos de manutenção.			X	
1.4	Existência de sinalização de circulação no estaleiro; <b>Observações:</b> Existia sinalização de circulação, todavia insuficientes devendo existir em mais pontos da via de circulação da obra, conforme o projeto rodoviário

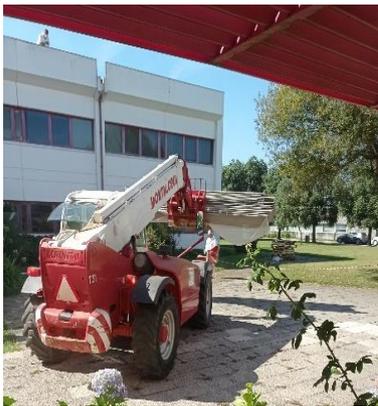
ITEM	DESCRIÇÃO	REGISTO FOTOGRÁFICO	C	NC	NA
1.7	Ausência de trabalhadores embaixo da movimentação de cargas <b>Observação:</b> Existência de alguns trabalhadores embaixo da movimentação de cargas			X	
1.8	As cargas são levantadas lentamente para evitar queda de objetos;		X		
1.9	São utilizados recursos estabilizadores de cargas para movimentar as cargas de forma estabilizada <b>observação:</b> utilização de paletes

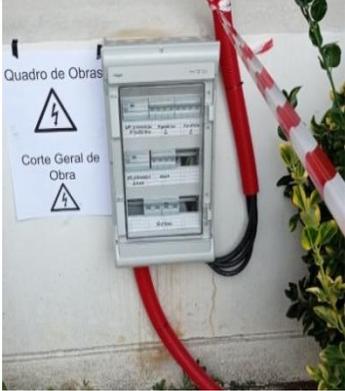
<p><b>Local</b> Fachada Poente</p>	<p>Eletrocussão;</p>	<p>Colocaram lacres na caixa do circuito elétrico; Não colocaram limitação de acesso e placa de proibição de pessoas não autorizadas a beira da caixa;</p> <p>Foi entregue o termo de responsabilidade da instalação elétrica;</p> <p><b>Observação:</b> <b>Corrigido parcialmente</b></p>	
2	<p>a) Ausência do termo de responsabilidade da montagem da grua;</p> <p>b) Ausência da marcação CE na grua;</p> <p><b>Correção imediata (A)</b></p>

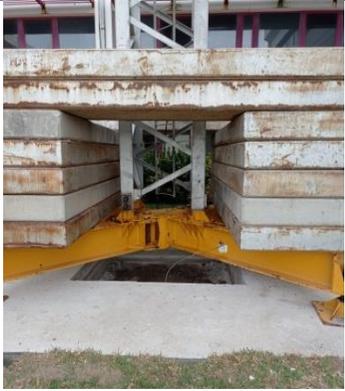
<p><b>Local</b> Fachada Poente</p>	<p>Tombamento;</p> <p>Esmagamento;</p>	<p>Foi afixado a marcação CE na base da grua;</p> <p>Foi entregue o termo de responsabilidade de montagem da grua;</p> <p><b>Observação:</b> <b>Corrigido</b></p>

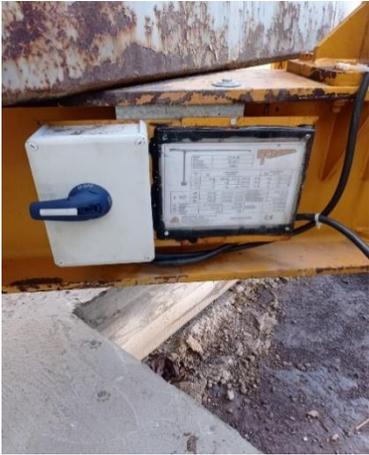
Item	Anomalia / Não conformidade		Riscos	Correção	
	Descrição	Registro fotográfico		Medidas Preventivas	Registro fotográfico
3	<p>a) Ausência de proteção coletiva (guarda corpos) para impedir o acesso à base da grua;</p> <p>b) Ausência de sinalização de indicação de perigo junto à base da grua;</p> <p><b>Correção imediata (NCE)</b></p>

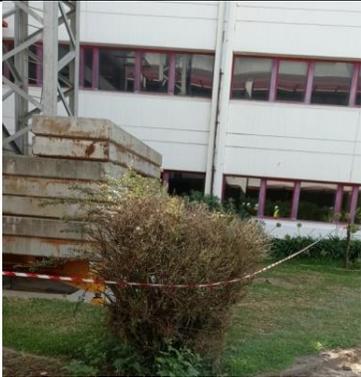
<p><b>Local</b> Fachada Poente</p>	<p>Queda em altura;</p>	<p>Não foi colocada delimitação adequada na base da grua;</p> <p>Não foi colocada sinalização de indicação de perigo junto à base da grua;</p> <p><b>Observação:</b> <b>Sem Correção</b></p>

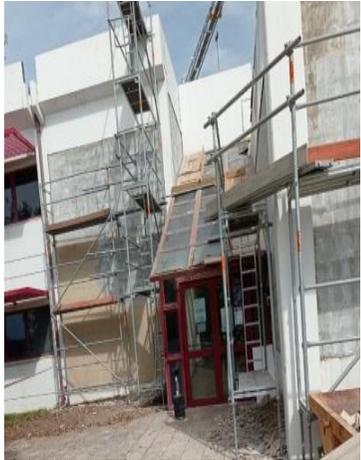
<p><b>Local</b> Fachada Sul</p>	<p>Queda em altura;</p> <p>Escorregamento;</p> <p>Corte;</p>	<p>Colocaram tapumes por todo o vidro da cobertura;</p> <p>Sinalização no interior com aviso de entrada em zona de trabalho;</p> <p>Não foram colocados guarda corpos na beirada da cobertura de vidro;</p> <p><b>Observação:</b> <b>Corrigido Parcialmente</b></p>

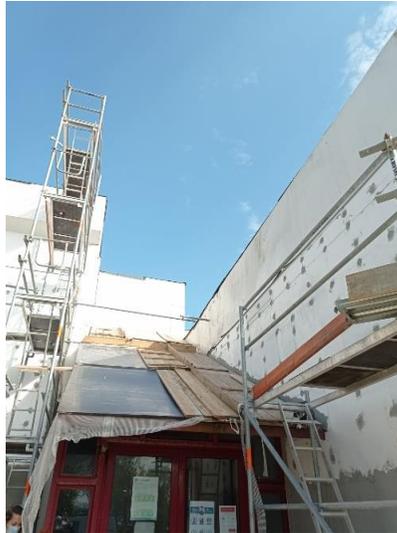
Item	Anomalia / Não conformidade		Riscos	Correção	
	Descrição	Registro fotográfico		Medidas Preventivas	Registro fotográfico
5	<p>a) Andaimos não se encontram de acordo com a EN 12810;</p> <p>b) Ausência de sinalização no andaime (pronto a usar ou não usar);</p> <p>c) Ausência do termo de responsabilidade da montagem dos andaimes;</p> <p><b>Correção imediata (A)</b></p>

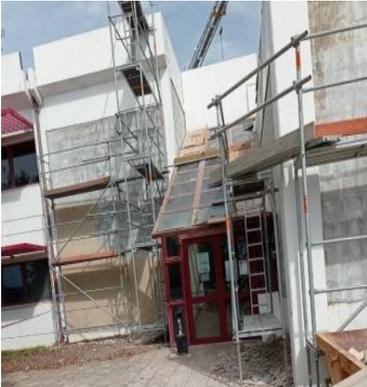
<p><b>Local</b> Fachada Sul</p>	<p>Queda em altura;</p> <p>Desabamento;</p> <p>Queda de materiais;</p>	<p>Preencheram as plataformas com mais uma chapa, evitando espaçamento;</p> <p>Entregaram o Termo de responsabilidade de montagem;</p> <p>Foi colocado a sinalização nos andaimes;</p> <p><b>Observação:</b> <b>Corrigido Parcialmente</b></p>

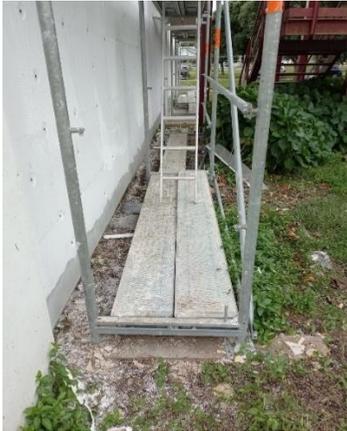
6	<p>a) Ausência de cogumelos de proteção no ferro de suporte da vedação;</p> <p><b>Correção imediata (A)</b></p>

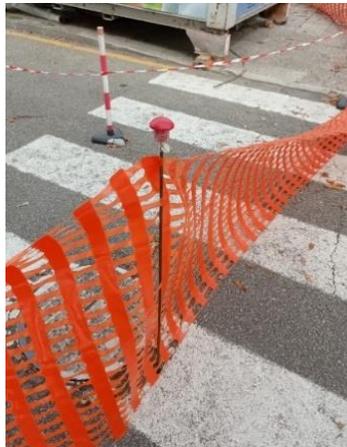
Item	Anomalia / Não conformidade		Riscos	Correção	
	Descrição	Registro fotográfico		Medidas Preventivas	Registro fotográfico
7	<p>a) Ausência de definição da área de implantação do estaleiro amianto;</p> <p>b) Vedação do estaleiro não apropriada;</p> <p>c) Sinalização do estaleiro em local não apropriado;</p> <p><b>Correção imediata (A)</b></p>

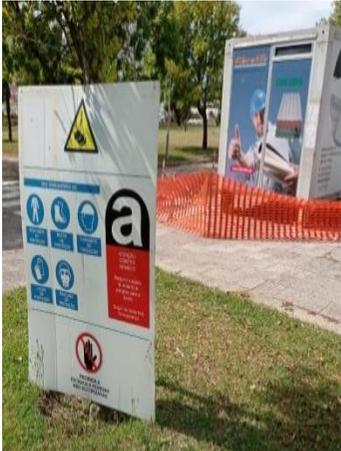
<p style="text-align: center;"><b>Local</b> Estaleiro Amianto</p>	<p>Acesso de pessoas não autorizadas em obra;</p> <p>Queda em altura;</p> <p>Queda ao mesmo nível;</p> <p>Esmagamento; Atropelamento;</p>	<p>Colocaram sinalização na entrada do estaleiro;</p> <p>Colocaram vedação apropriada;</p> <p>Delimitaram todo estaleiro com vedação adequada;</p>

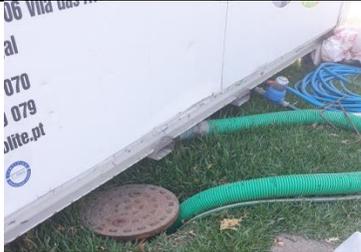
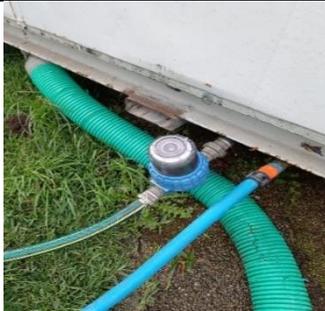
Item	Anomalia / Não conformidade		Riscos	Correção	
	Descrição	Registo fotográfico		Medidas Preventivas	Registo fotográfico
8	<p>a) As águas residuais resultantes dos banhos de descontaminação não podem ser descarregadas na rede de águas pluviais ou residuais;</p> <p><b>Correção imediata (A)</b></p>

<p><b>Local</b> Estaleiro Amianto</p>	Contaminação das águas;	Colocaram o filtro hepa na saída das águas conforme exigido no PSS

<p><b>Observação:</b> <b>Corrigido</b></p>
9	<p>a) Ausência de vedação nos depósitos de material e/ou entulho</p> <p>b) Ausência de limitação/sinalização nas zonas de trabalho com andaimes</p> <p><b>Correção imediata (A)</b></p>

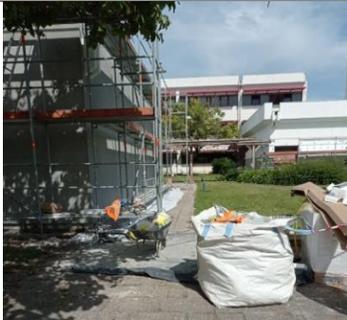
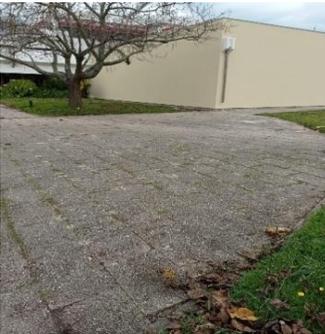
<p><b>Local</b> Fachada Nascente</p>	Queda ao mesmo nível;	Com a conclusão dos trabalhos foi retirado a zona de trabalho e os andaimes;

<p><b>Observação:</b> <b>Corrigido</b></p>
10	<p>a) Andaime a bloquear a saída de emergência</p> <p><b>Correção imediata (A)</b></p>

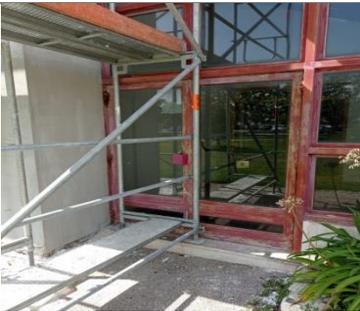
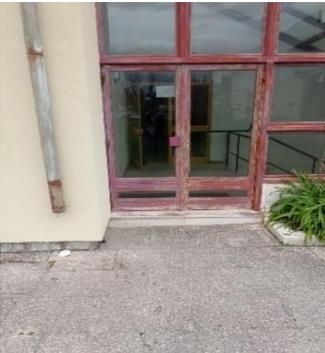
<p><b>Local</b> Fachada Nascente</p>	ausência de saída em caso de incêndio;	Foi retirado os andaimes do local de trabalho;

<p><b>Observação:</b> <b>Corrigido</b></p>

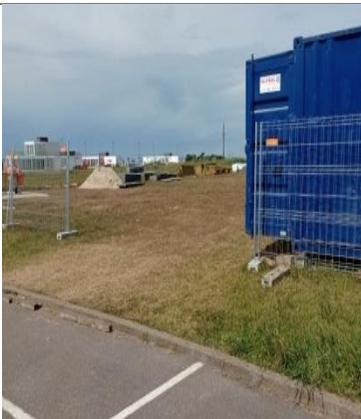
<p><b>Local</b> Estaleiro</p>	<p>Acesso de pessoas não autorizadas em obra;</p> <p>Queda ao mesmo nível;</p> <p>Atropelamento;</p>	<p>Aplicaram a placa de sinalização na entrada do estaleiro;</p> <p><b>Observação:</b> <b>Corrigido</b></p>

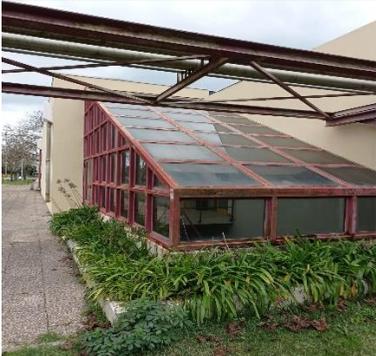
15	<p>a) A proteção dos vidros não pode ser realizada como se apresenta na figura;</p> <p><b>Correção imediata (NCe)</b></p>

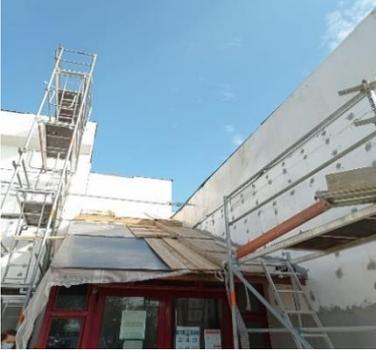
16	<p>a) Os trabalhos no telhado onde o parapeito apresenta uma altura inferior a 0,85 m os trabalhadores devem dispor de arnês fixado a uma linha de vida;</p>

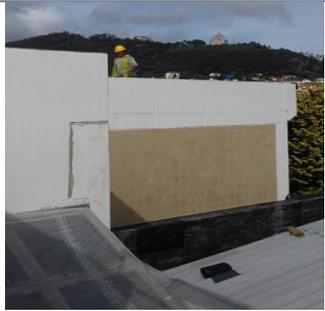
<p><b>Correção imediata (A)</b></p>

<p><b>Local</b> Telhado</p>	<p>Queda em altura;</p>	<p>Os trabalhadores não utilizaram proteções contra queda em altura, tal como linha de vida e arnês;</p> <p><b>Observação:</b> <b>Não corrigido</b></p>

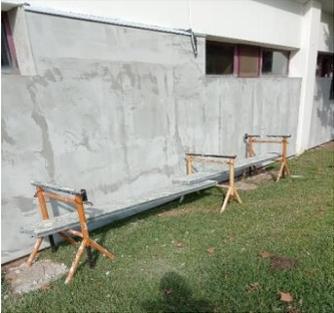
Item	Anomalia / Não conformidade		Riscos	Correção	
	Descrição	Registro fotográfico		Medidas Preventivas	Registro fotográfico
18	<p>a) Plataforma de trabalho não conforme;</p> <p><b>Correção imediata (A)</b></p>

<p><b>Local</b> Fachada Nascente</p>	<p>Queda em altura;</p>	<p>A plataforma foi removida do local;</p> <p><b>Observação:</b> <b>Corrigido</b></p>
