**REVESTIMENTO CERÂMICO EM FACHADAS -
PATOLOGIAS E METODOLOGIAS DE REABILITAÇÃO**

Dissertação de Mestrado

Mestrado Integrado em Engenharia Civil e do Ambiente

julho de 2018

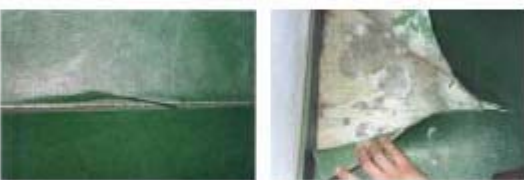
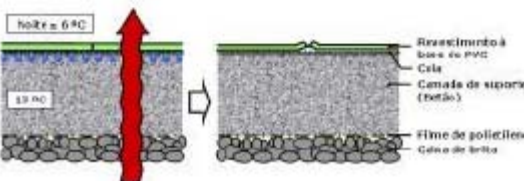
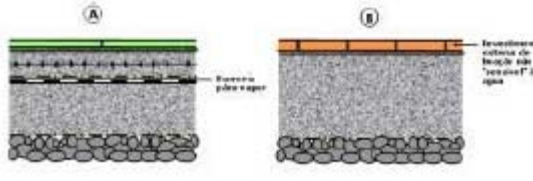
Figura 3 - Exemplo de Ficha de Patologia [34], [35] e [65].

O revestimento à base de PVC do piso têrreo de um pavilhão gimnodesportivo apresentava-se descolado e levantado, particularmente na zona das juntas. Após o levantamento do revestimento na zona de uma junta, detectou-se uma forte humedificação na interface de colagem e a degradação da cola.

A descolagem do revestimento à base de PVC do pavimento deveu-se à ocorrência de condensações internas na interface de colagem do revestimento, causadas pela ausência de um pára-vapor eficaz e pelas flutuações das condições higrotérmicas do ambiente interior do pavilhão. Como o revestimento à base de PVC do pavimento era muito pouco permeável ao vapor de água, funcionou como um pára-vapor colocado na zona fria do elemento construtivo, durante a noite, quando a temperatura do solo era superior à do ambiente interior. A condensação do vapor de água deu-se na interface de colagem do revestimento do pavimento, originando a degradação de cola e o levantamento das zonas mais frágeis (juntas).

A correcção da patologia implicaria a seguinte intervenção (A):

- Remoção do revestimento à base de PVC;
- Picagem da camada de suporte em cerca de 0,05 m;
- Regularização do suporte;
- Aplicação de uma barreira pára-vapor com permeância - Wp inferior a 2×10^{-12} kg/(m²·s·Pa);
- Colocação de um filme de polietileno de protecção;
- Execução de uma lajeita de betão, armada, com 0,05 m de espessura;
- Colagem do revestimento à base de PVC.

Em alternativa, poderia substituir-se o revestimento à base de PVC por um revestimento com um sistema de fixação não "sensível" à água (B).

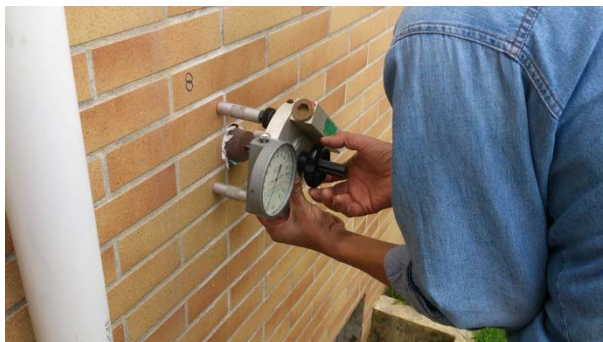
Figura 13 - Ensaio de Arrancamento - EN1015-12 [36].

A imagem seguinte ilustra o procedimento do ensaio de arrancamento com o equipamento já fixado à fachada na zona em estudo.

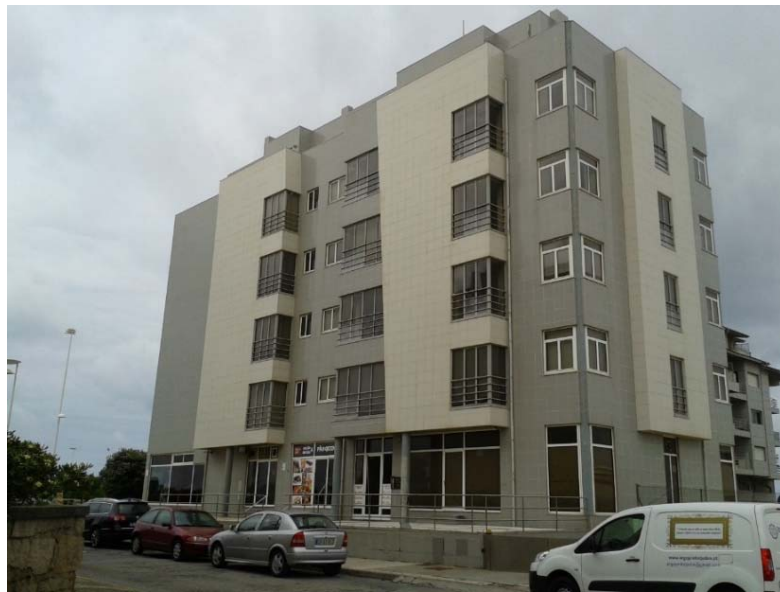
Figura 16 - Alçado Sul e Nascente do Edifício.

A imagem seguinte apresenta com clareza as zonas de cerâmico colada da fachada no edifício em estudo.

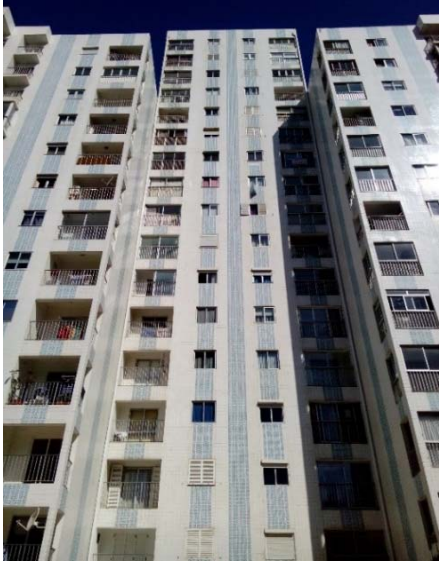
Figura 21 - Alçado Sul do Edifício.

As imagens seguintes, ilustram as fachadas do edifício no seu estado atual.
