# REABILITAÇÃO E ALTERAÇÃO DE USO DE UM EDIFÍCIO

Escola Superior de Tecnologia e Gestão

Mestrado em Engenharia Civil e do Ambiente

O presente relatório tem como objetivo principal estudar e analisar de forma crítica e fundamentada o processo de reabilitação de edifícios em Portugal, com especial incidência na intervenção realizada na Escola Superior de Educação (ESE) do Instituto Politécnico de Viana do Castelo (IPVC). Partindo de um caso concreto e atual, pretende-se compreender como a reabilitação pode ser uma resposta eficaz aos desafios colocados pela degradação do edificado, pela necessidade de preservar o património construído e pela procura de soluções sustentáveis no setor da construção.

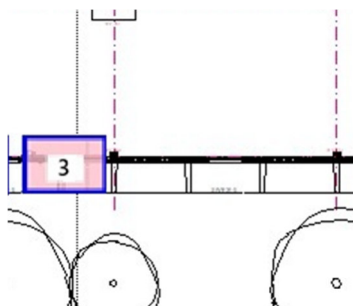
*Figura 15: Localização Patologia nº3*

**Designação:** Destacamento de Revestimento Cerâmico

**Localização:** Fachada principal do edifício (pisso -1)

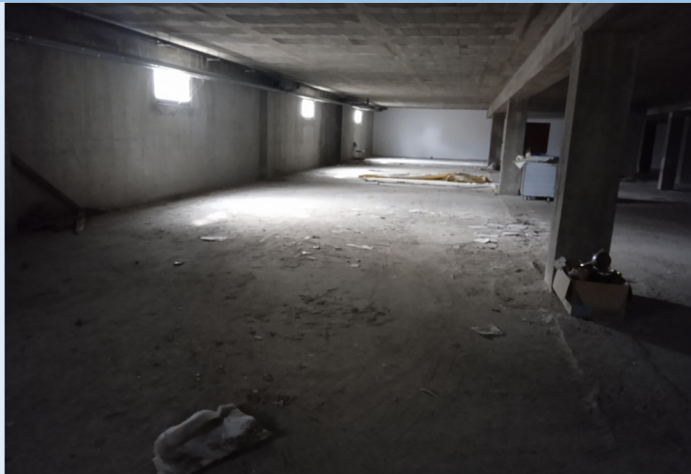
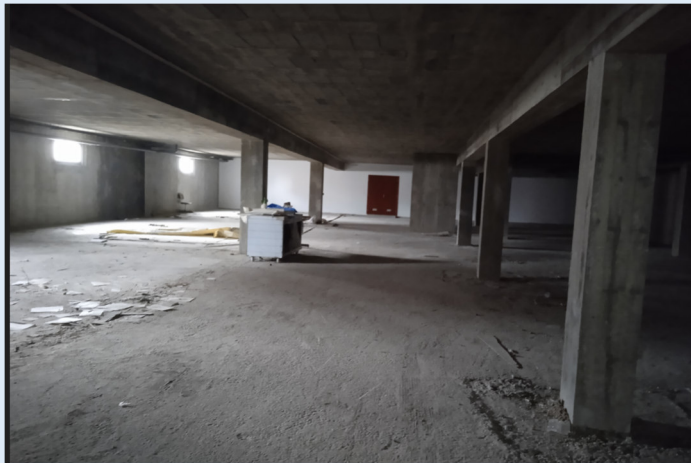
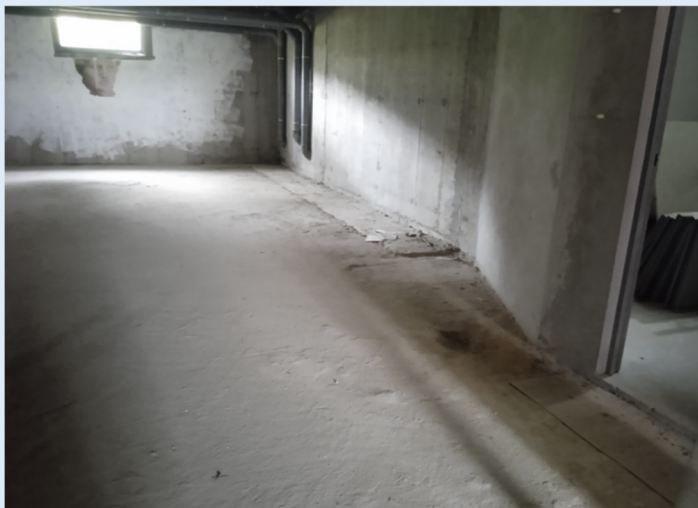
| Interior | |
|---|---|
| | <p>As Figura 18, Figura 19, Figura 20 mostram uma área ampla localizada ao nível da cave, com pavimento em betão, paredes em betão</p> |

aparente e cobertura com laje de betão maciço.

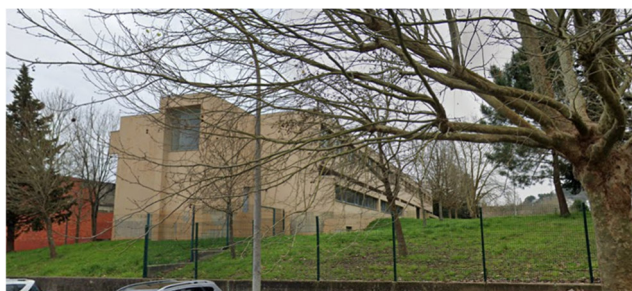
**Figura 26: Fachada Norte (1)**

Empena principal norte com marcas de desgaste visíveis, ausência de uniformidade na pintura e descontinuidade nos elementos de revestimento. A vegetação em redor não está devidamente tratada, contribuindo para a desvalorização da envolvente urbana.

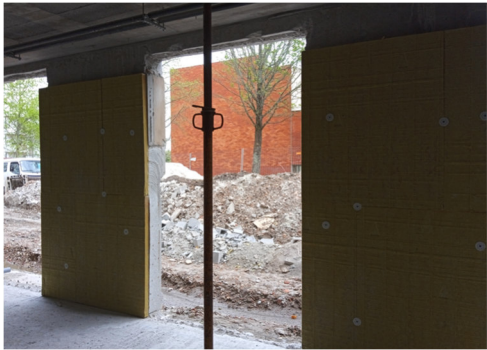
| <p><i>Figura 45: Aplicação de painéis de lã mineral</i></p> | <p><b>Descrição da Tarefa:</b> Aplicação de painéis de lã mineral para isolamento</p> <p><b>Localização:</b> Interiores, entre paredes divisórias</p> <p><b>Observações Técnicas:</b> Isolamento térmico e acústico integrado, melhorando o desempenho energético</p> |

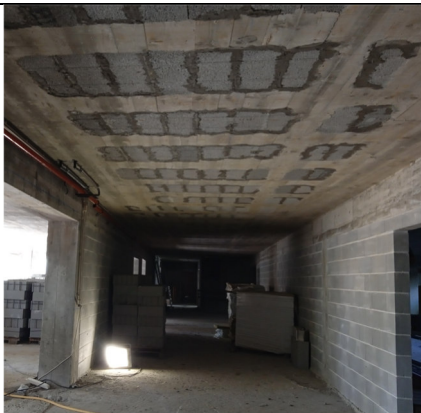
| <p><i>Figura 46: Preenchimento de juntas</i></p> | <p><b>Descrição da Tarefa:</b> Preenchimento de juntas dos tectos interiores</p> <p><b>Localização:</b> Interiores</p> <p><b>Observações Técnicas:</b> Uniformização da superfície, corrigir desníveis e lacunas, melhoria do desempenho estético e funcional do espaço reabilitado</p> |

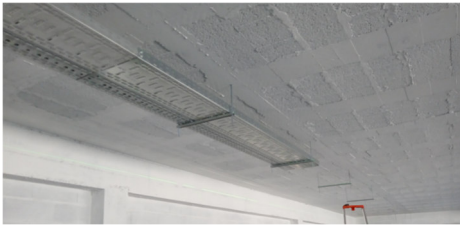
| <p><i>Figura 47: Instalação de esteira metálica</i></p> | <p><b>Descrição da Tarefa:</b> Instalação de esteira metálica para cabos</p> <p><b>Localização:</b> Tetos técnicos e zonas de passagem</p> <p><b>Observações Técnicas:</b> Organização e separação de cabos de energia e sinal</p> |

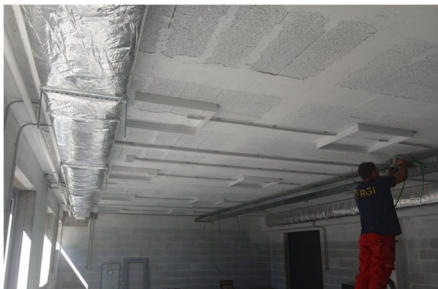
| <p><i>Figura 48: Passagem de cabos</i></p> | <p><b>Descrição da Tarefa:</b> Passagem de cabos</p> <p><b>Localização:</b> Salas, corredores, áreas técnicas</p> <p><b>Observações Técnicas:</b> Conforme projeto</p> |

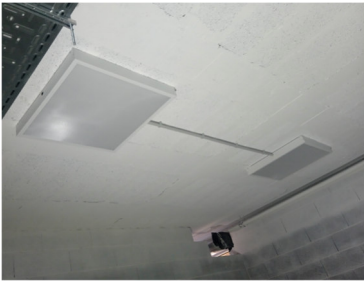
| <p><i>Figura 49: Instalação de iluminação normal</i></p> | <p><b>Descrição da Tarefa:</b> Instalação de iluminação normal e de emergência</p> <p><b>Localização:</b> Interiores e vias de evacuação</p> <p><b>Observações Técnicas:</b> Iluminação contínua e de segurança com autonomia certificada</p> |

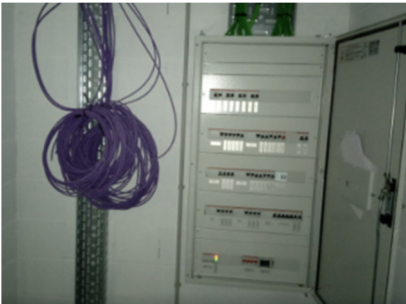
| <p><i>Figura 50: Montagem de quadros elétricos</i></p> | <p><b>Descrição da Tarefa:</b> Montagem de quadros elétricos</p> <p><b>Localização:</b> Áreas técnicas e locais acessíveis</p> <p><b>Observações Técnicas:</b> Proteções diferenciais e disjuntores conforme projeto elétrico</p> |

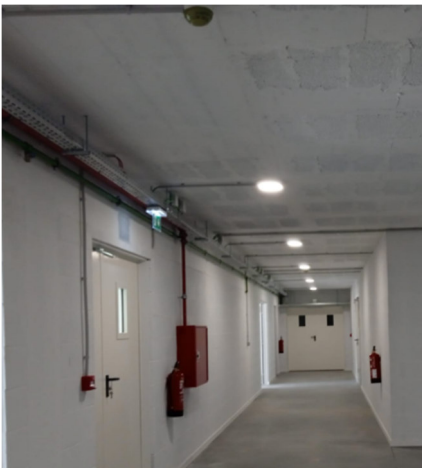
| <p><i>Figura 52: Colocação de detetores e botoneiras de incêndio</i></p> | <p><b>Descrição da Tarefa:</b> Colocação de detetores de incêndio e movimento;<br/>Colocação de extintores portáteis;<br/>Instalação de botoneiras de alarme manual;</p> <p><b>Localização:</b> Áreas comuns e técnicas</p> <p><b>Observações Técnicas:</b> Interligados com central de alarme e sinalização sonora/visual Tipo ABC e CO<sub>2</sub> conforme risco; com sinalização e acessibilidade garantida</p> |

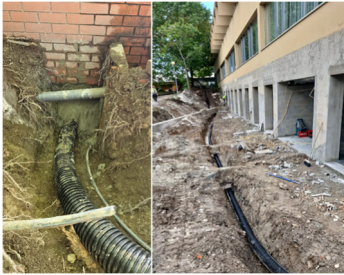
| <p><i>Figura 54: Execução de rede hidráulica em vala exterior</i></p> | <p><b>Descrição da Tarefa:</b> Execução de rede hidráulica em vala exterior</p> <p><b>Localização:</b> Zona envolvente ao edifício</p> <p><b>Observações Técnicas:</b> Tubagem protegida mecanicamente para instalação enterrada</p> |

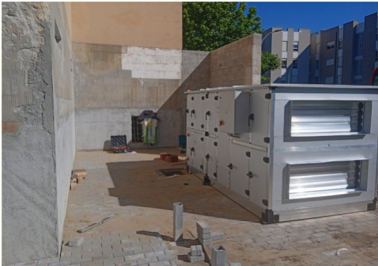
| <p><i>Figura 55: Montagem de Unidade de Tratamento de Ar (UTA)</i></p> | <p><b>Descrição da Tarefa:</b> Montagem de Unidade de Tratamento de Ar (UTA)</p> <p><b>Localização:</b> zona técnica exterior</p> <p><b>Observações Técnicas:</b> Responsável pelo tratamento térmico e ventilação do ar</p> |

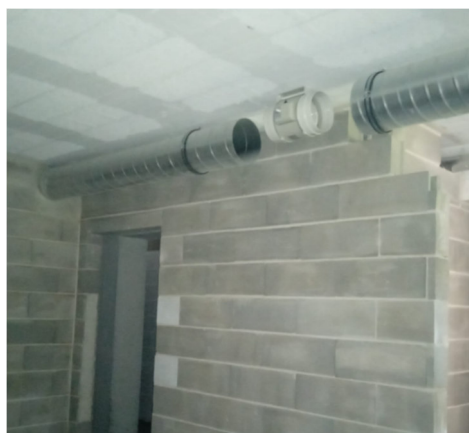
Figura 56: Instalação de ventiladores

**Descrição da Tarefa:** Instalação de ventiladores

**Observações Técnicas:**  
Complementam o sistema de insuflação/exaustão

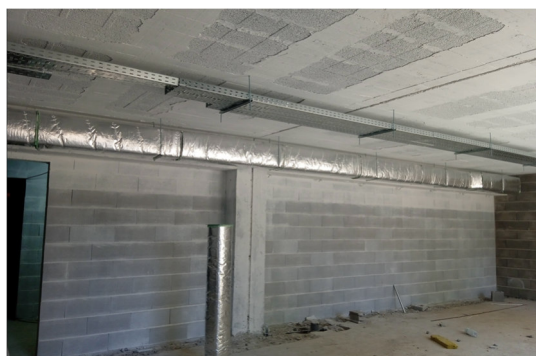
Figura 57: Aplicação de condutas

**Descrição da Tarefa:** Aplicação de condutas circulares e retangulares com isolamento

**Observações Técnicas:** Condutas metálicas isoladas com lã mineral para conforto térmico e acústico

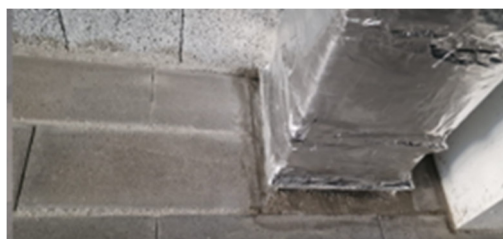
Figura 58: Montagem de registos automáticos de caudal

**Descrição da Tarefa:** Montagem de registos automáticos de caudal

**Observações Técnicas:** Permite o controlo e balanceamento dos fluxos de ar

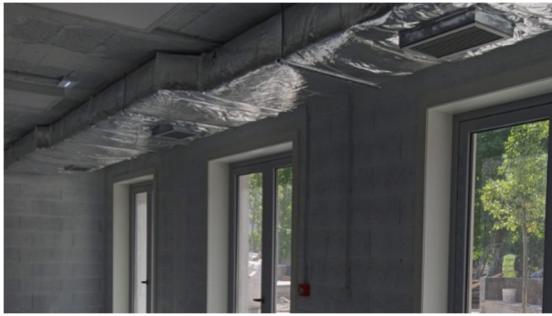
| <p><i>Figura 59: Instalação de grelhas de insuflação e extração</i></p> | <p><b>Descrição da Tarefa:</b> Instalação de grelhas de insuflação e extração</p> <p><b>Localização:</b> Zonas ocupadas do edifício</p> <p><b>Observações Técnicas:</b> Permitem entrada e saída controlada do ar</p> |

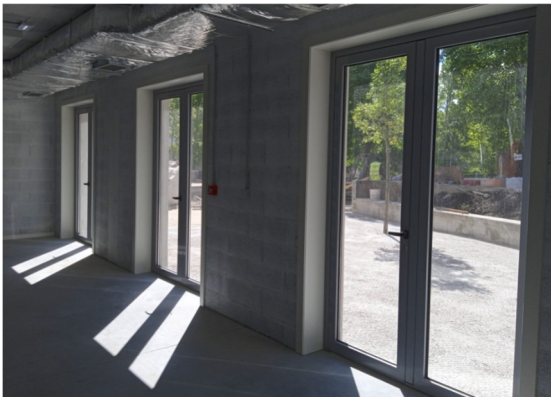
| <p><i>Figura 60: Montagem de Portas em alumínio</i></p> | <p><b>Descrição da Tarefa:</b> Montagem de caixilharia de alumínio termolacado em portas</p> <p><b>Localização:</b> Portas de acesso principal e secundárias</p> <p><b>Observações Técnicas:</b> Perfis com rotura de ponte térmica e vidro duplo 6T+16AR+44.1; medidas entre 1.44 m e 1.60 m (largura) por 2.38 m (altura)</p> |

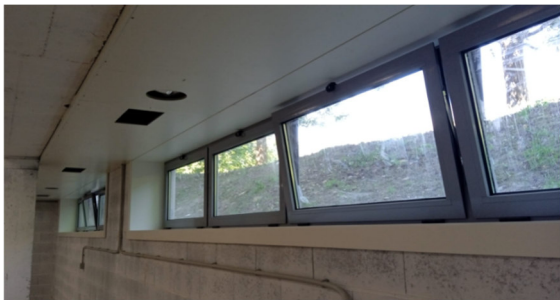
| <p><i>Figura 61: Montagem de janelas com panos basculantes</i></p> | <p><b>Descrição da Tarefa:</b> Montagem de caixilharia de alumínio termolacado em janelas com panos basculantes</p> <p><b>Localização:</b> Vãos de janelas ao longo da fachada</p> <p><b>Observações Técnicas:</b> Perfis com rotura de ponte térmica e vidro duplo 6T+16AR+44.1; medidas entre 1.37 m e 4.80 m com altura variável</p> |

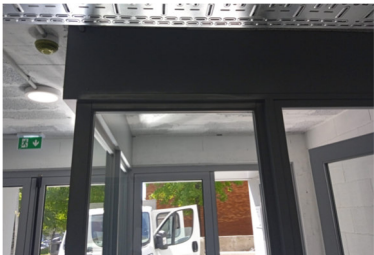
| <p>Figura 62: parede entre envidraçado do guarda-vento e o teto</p> | <p><b>Descrição da Tarefa:</b> Montagem de parede entre envidraçado do guarda-vento e o teto</p> <p><b>Localização:</b> Zona de entrada principal</p> <p><b>Observações Técnicas:</b> Fecho superior do compartimento do guarda-vento com acabamento em madeira</p> |

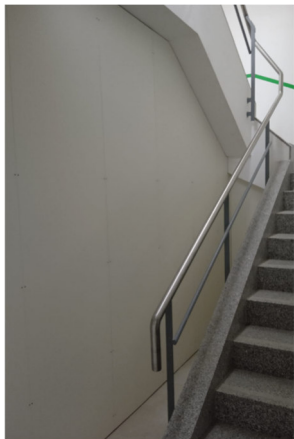
| <p>Figura 63: parede de revestimento das condutas de AVAC</p> | <p><b>Descrição da Tarefa:</b> Montagem de parede de revestimento das condutas de AVAC</p> <p><b>Localização:</b> Zonas técnicas interiores</p> <p><b>Observações Técnicas:</b> Encerramento e ocultação de condutas com painéis em madeira ou derivados</p> |

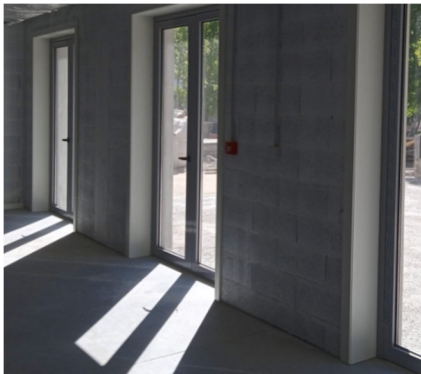
| <p>Figura 64: Instalação de portas interiores com aro e guarnições em madeira maciça</p> | <p><b>Descrição da Tarefa:</b> Instalação de guarnições em madeira maciça</p> <p><b>Localização:</b> salas</p> <p><b>Observações Técnicas:</b> Portas de abrir e janelas</p> |

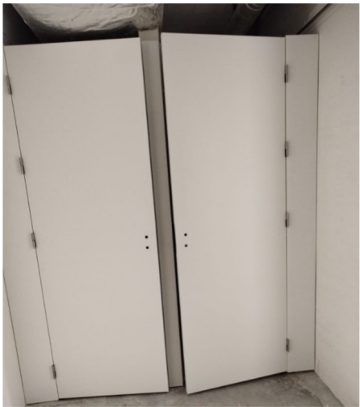
| <p><i>Figura 65: Montagem das frentes de boxes das instalações sanitárias</i></p> | <p><b>Descrição da Tarefa:</b> Montagem das frentes de boxes das instalações sanitárias</p> <p><b>Localização:</b> WCs</p> <p><b>Observações Técnicas:</b> Com aros e painéis em madeira maciça, para resistência e durabilidade</p> |

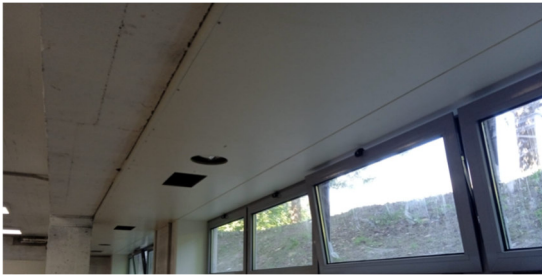
| <p><i>Figura 66: Revestimentos em madeira em tetos sob conduta de AVAC</i></p> | <p><b>Descrição da Tarefa:</b> Revestimentos em madeira em tetos sob conduta de AVAC</p> <p><b>Localização:</b> Áreas técnicas e comuns</p> <p><b>Observações Técnicas:</b> Acabamento contínuo em madeira, adaptado ao traçado das condutas</p> |

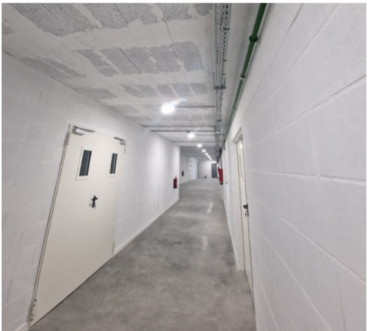
| <p><i>Figura 67: Montagem de portas corta-fogo</i></p> | <p><b>Descrição da Tarefa:</b> Montagem de portas corta-fogo</p> <p><b>Localização:</b> circulações e salas</p> <p><b>Observações Técnicas:</b> Metálicas, de batente, com visor quadrado de 0,40 m, aro de gola, molas aéreas e ferragens. Passagem útil entre 0.90 m e 1.80 m x 2.10 m</p> |

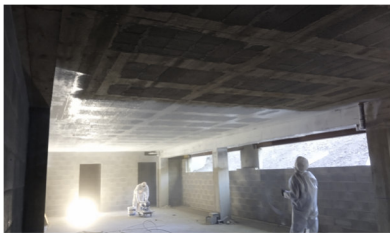
| <p><i>Figura 69: Aplicação de primário</i></p> | <p><b>Descrição da Tarefa:</b> Aplicação de primário selante e primeira demão de tinta</p> <p><b>Localização:</b> Lajes e paredes em blocos</p> <p><b>Observações Técnicas:</b> Realizado com pulverizador para garantir uniformidade e aderência</p> |

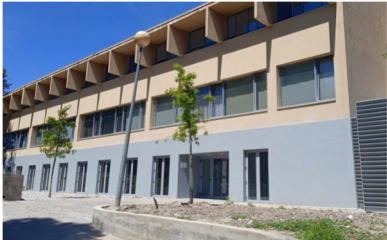
| <p><i>Figura 71: Pintura da Fachada</i></p> | <p><b>Descrição da Tarefa:</b> Pintura de paredes exteriores rebocadas</p> <p><b>Localização:</b> Fachadas</p> <p><b>Observações Técnicas:</b> Tinta resistente à intempérie e à radiação UV</p> |

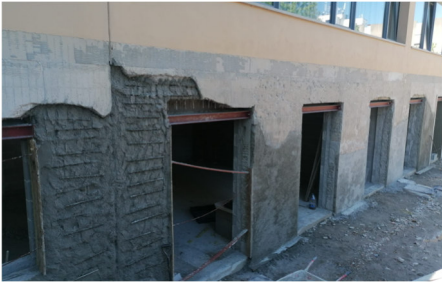
| <p><i>Figura 74: Chapisco por camadas</i></p> | <p><b>Descrição da Tarefa:</b> Execução de chapisco em camadas</p> <p><b>Localização:</b> Fachada exterior do piso -1</p> <p><b>Observações Técnicas:</b> Espessura entre 6 e 8 cm; pronto a receber pintura</p> |

Outra dificuldade significativa verificada durante a obra de reabilitação prendeu-se com a variação da espessura do reboco existente na fachada do edifício, que oscilava entre 6 a 9 cm em diferentes zonas. Além da irregularidade dimensional, observou-se que parte do reboco apresentava fissuras, destacamentos e, em algumas áreas, a sua completa ausência. Esta condição agravou-se ao longo da intervenção e levantou inicialmente dúvidas quanto à eventual presença de fissuração estrutural, dada a configuração visível à superfície.

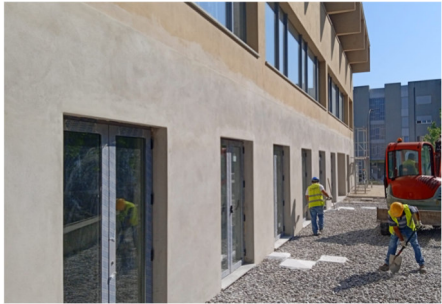
| <p><i>Figura 75: Reboco Exterior</i></p> | <p><b>Descrição da Tarefa:</b> Execução de reboco exterior</p> <p><b>Localização:</b> Fachada exterior do piso -1</p> <p><b>Observações Técnicas:</b> Correção de irregularidades e preparação para o reboco</p> |

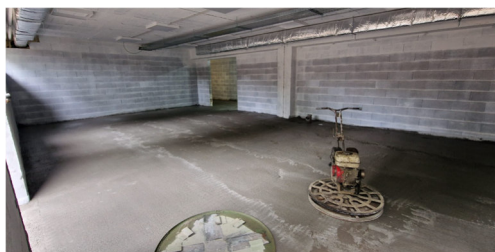
*Figura 77: Execução de pavimento interior*

**Descrição da Tarefa:** Execução de pavimento interior em betonilha (60–80 mm)

**Observações Técnicas:** Inclui caixa para tapete e bases de chuveiro, juntas perimetrais, rede de fibra de vidro e acabamento com talocha mecânica

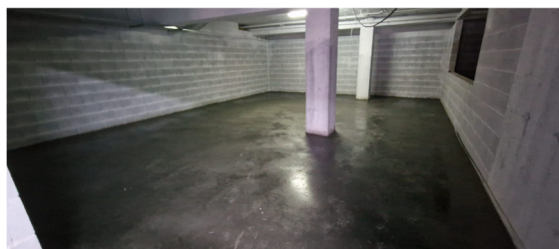
*Figura 78: Juntas de dilatação*

**Descrição da Tarefa:** Execução de juntas de dilatação e reforços em pontos singulares

**Observações Técnicas:** Juntas estratégicas com 5 mm de espessura e 80 mm de profundidade; reforço com fibra de vidro em pilares e instalações

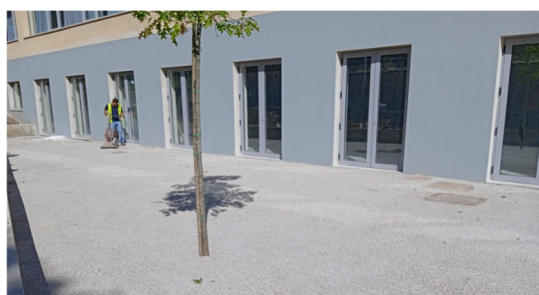
*Figura 79: Execução de pavimento exterior*

**Descrição da Tarefa:** Execução de pavimento exterior com gravilha sobre estabilizadores alveolares

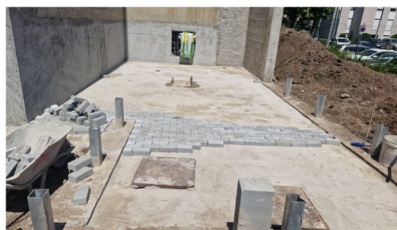
*Figura 80: Assentamento pavimento UTA*

**Descrição da Tarefa:** assentamento de paralelepípedos de betão (200x100x60 mm)

**Observações Técnicas:** Assentamento sobre areia, juntas entre 2–3 mm, enchimento com areia seca e compactação com placa vibratória

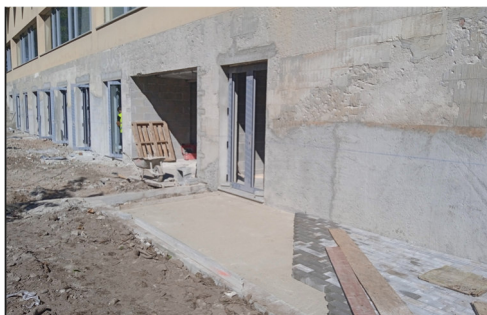
*Figura 81: Reassentamento de pavê*

**Descrição da Tarefa:** Reassentamento de revestimento de pavimento previamente levantado

**Observações Técnicas:** Reposição das peças originais após obras, respeitando o padrão e contribuindo para sustentabilidade

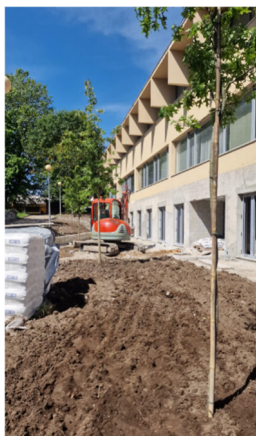
*Figura 82: Plantação de árvores*

**Descrição da Tarefa:** Substituição de árvores removidas

**Observações Técnicas:** Requalificação paisagística e valorização ambiental do espaço

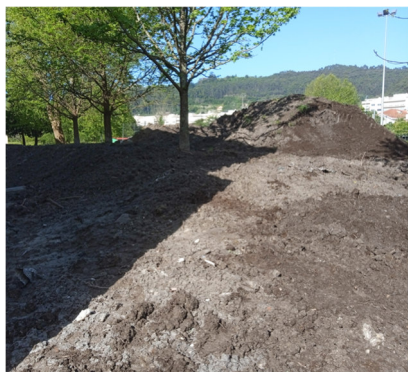
*Figura 83: Distribuição de terra vegetal*

**Descrição da Tarefa:** Distribuição e regularização de terra para jardim, como preparação de zonas verdes.

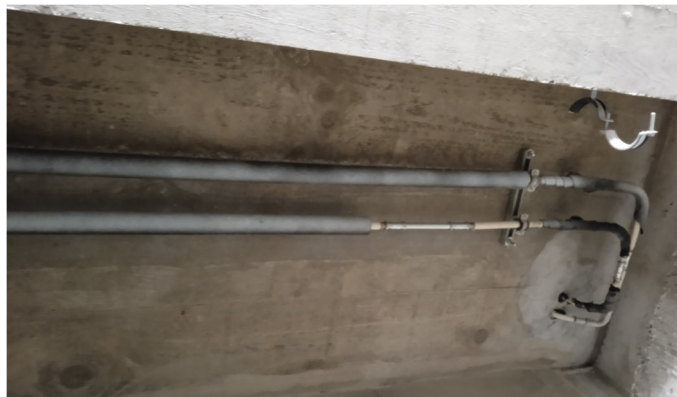
*Figura 85: Rede de aquecimento existente*

correta instalação das condutas, sem comprometer o desempenho dos sistemas envolvidos.

Estas dificuldades evidenciam a importância de uma análise detalhada e de um planejamento prévio rigoroso em intervenções de reabilitação, especialmente em edifícios antigos, onde a integração de novas infraestruturas nos espaços existentes representa um desafio técnico considerável. A antecipação de possíveis incompatibilidades e a capacidade de adaptação durante a obra são fundamentais para assegurar a qualidade e o sucesso do projeto de reabilitação.

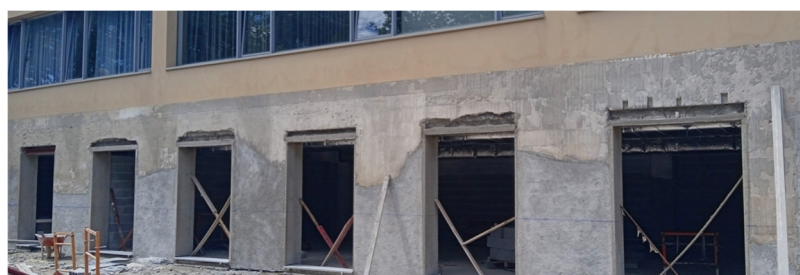
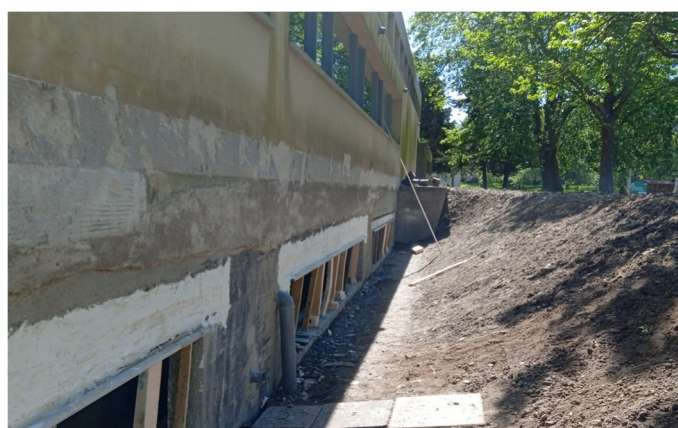
revestimento. Esta abordagem permitiu garantir os níveis adequados de isolamento térmico e acústico, contribuindo para a eficiência energética e conforto do edifício reabilitado.

*Figura 86: Fixação e isolamento Perfis HEA (1)*

*Figura 87: Fixação e isolamento Perfis HEA (2)*
