INSTITUTO POLITÉCNICO
DE VIANA DO CASTELO

Avaliação dos estados limite de dano sísmico e custos de
reparação de pilares ocos de betão armado

Mestrado em Engenharia Civil e do Ambiente
Especialização em Estruturas

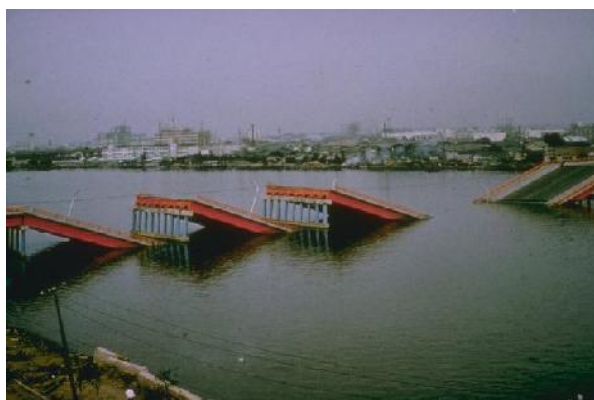
Figura 2.1 Queda da Ponte de Shawo devido ao efeito de Liquefação do solo (Niigata, 1964)

No dia 16 de junho de 1964, a cidade de Niigata, situada no centro do Japão, sofre um grande abalo sísmico. O sismo atingiu uma magnitude 7.5 na escala de Richter, provocando danos em edifícios, pontes e outras estruturas, e registrando-se 26 mortes. Foi o primeiro sismo que permitiu estudar convenientemente o fenómeno de liquefação, como representado na Figura 2.1.

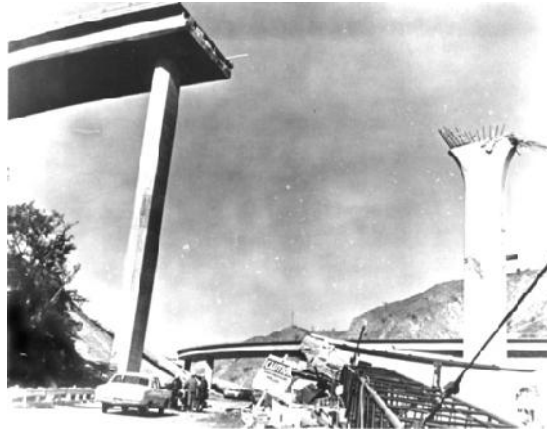
Figura 2.2 Rotura do viaduto da intersecção entre *Route 14* e *5* (San Fernando, 1971)

No dia 9 de fevereiro de 1971, a área de San Fernando, EUA, foi atingida por um abalo sísmico com uma duração de 12 segundos e uma magnitude de 6.5-6.7 na escala de Richter. Visto tratar-se de uma zona densamente povoada (arredores de Los Angeles), este sismo causou um total de 65 mortes e danos na ordem dos 505 milhões de dólares. Na zona de rutura tectónica, verificou-se aberturas no solo de um metro de largura. Neste sismo constatou-se que estruturas modernas, como o *Olive View Hospital*, barragem *Van Norman*, pontes de autoestrada e edifícios de elevada altura, sofreram danos mais ao menos graves, sob condições de atividade sísmica moderada. A Figura 2.2 ilustra os danos sofridos por um viaduto de uma autoestrada.

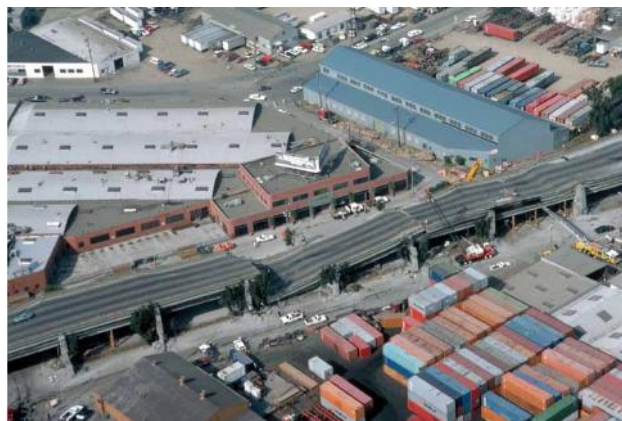
Figura 2.3 Queda do viaduto de *Cypress* (Loma Prieta, 1989)

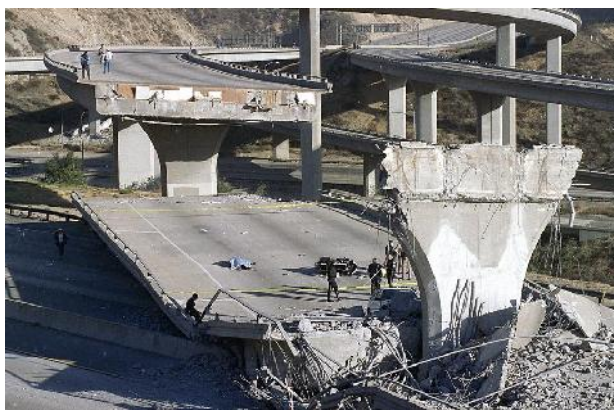
Figura 2.4 Queda de um viaduto devido a deslocamento excessivos (Northridge, 1994)

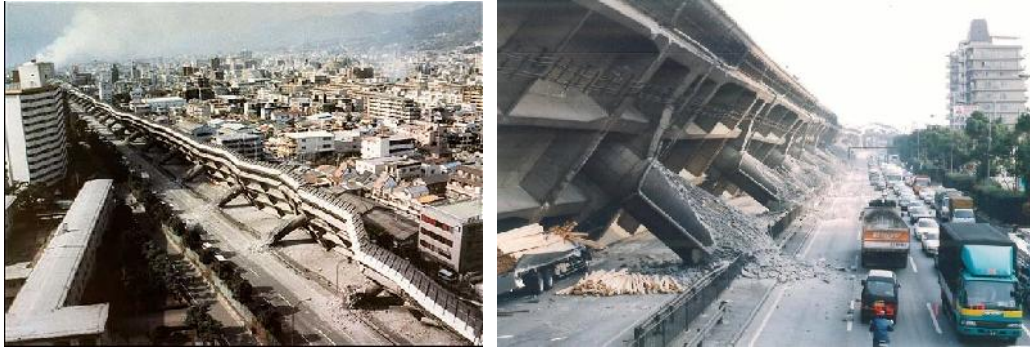
Figura 2.5 Danos sofridos no viaduto do Hanshin Expressway (Kobe, 1995)

No dia 17 de janeiro de 1995, a cidade de Kobe, situada no sul do Japão, sofreu um abalo sísmico com uma magnitude de 7.2 na escala de Richter e com intensidade 7 na escala Japonesa, com epicentro a 20 km da cidade. Este sismo causou 6 400 mortes e mais de 36 000 feridos, destruindo também cerca de 100 000 edifícios. A rede rodoviária ficou severamente afetada, causando mesmo a rotura de comunicação entre as cidades de Osaka e Kobe. As pontes e viadutos entre as cidades de Nishinimiya e Kobe também sofreram danos consideráveis. Os dados indicam que cerca de 320 pontes foram danificadas, 27% das quais com grandes danos estruturais, como a fissuração, destaque do recobrimento em betão e encurvadura de varões dos pilares, o que provocou um grande valor de *Drift* e, conseqüentemente, a queda de alguns tabuleiros. O viaduto que sofreu mais dano foi o do *Hanshin Expressway* (como ilustra Figura 2.5), onde grande parte dos pilares romperam por deficiente resistência ao corte.

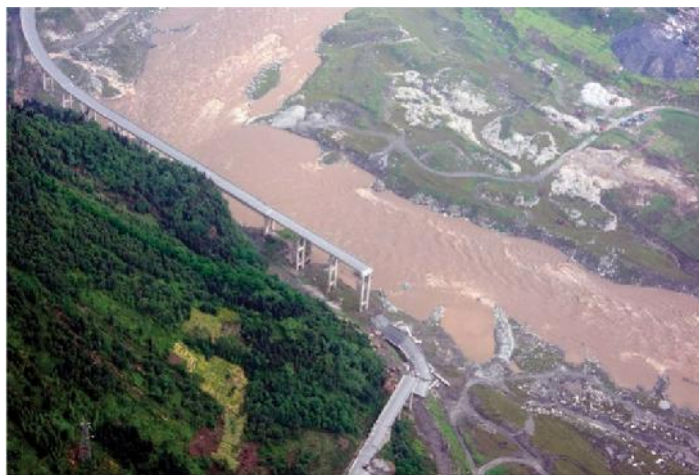
Figura 2.7 Queda de um viaduto (Wenchuan, 2008)

No dia 12 de maio de 2008, a cidade de Wwnchuan, na província de Sichuan, China, foi atingida por um abalo sísmico. Esse mesmo sismo teve uma magnitude de 7.9 na escala de Richter. A área afetada foi de cerca de 440 000 km² e a falha teve um comprimento de aproximadamente 240 km. Morreram mais de 70 mil pessoas e cerca de 18 mil desapareceram. Um grande número de pontes ficaram severamente danificado, como representado na Figura 2.7.

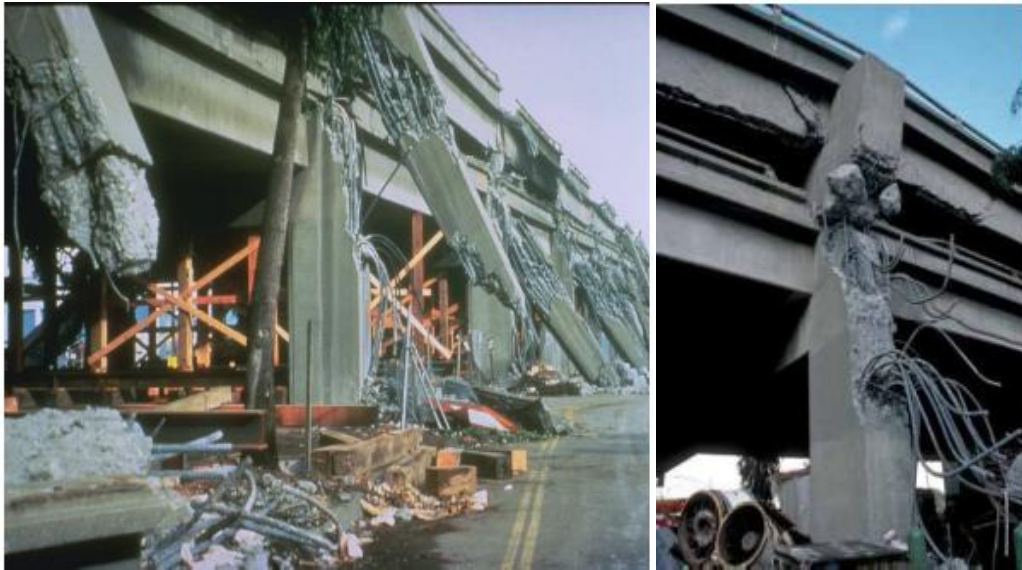
Figura 2.8 Rotura do viaduto de Cypress devido a rotura dos nós (Loma Prieta, 1989)

Nas ligações pilar-tabuleiro e pilar-fundações, existe uma grande transferência de esforços (forças e momentos) entre os diversos elementos, o que pode gerar elevados esforços de corte, sendo estas desprezadas em projeto. Só nestes últimos anos é que se começou a considerar armadura de corte nos nós, mas mesmo considerando esta armadura tem de se ter o cuidado da sua correta disposição. Como foi verificado no sismo de Loma Prieta, a pouca quantidade de reforço nos nós conduziu a roturas por corte, evidenciadas pela intensa fissuração diagonal ou mesmo rotura total. A Figura 2.8 (viaduto de Cypress) retrata essa mesma falta de armadura nos nós. Segundo (Priestley, et al., 1996), a principal causa do colapso do viaduto de Cypress, foi a falha dos nós.

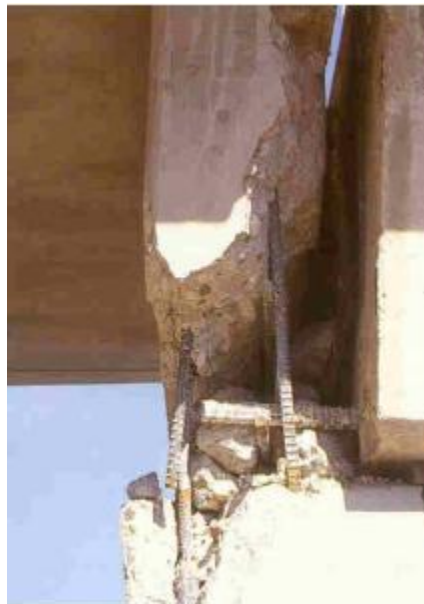
Figura 2.9 Dano em um nó de ligação (Northridge, 1994)

Se a estrutura for construída com elementos pré-fabricados, também é necessário ter especial cuidado nos nós, pois os esforços internos nos nós podem ser bastantes superiores aos verificados na restante estrutura. Por exemplo, durante o sismo de Northridge (EUA, 1994), numa passagem de peões, um nó de ligação ficou entre um pilar e uma viga fortemente danificada. Este ponto estava localizado numa zona onde se registaram as maiores acelerações sísmicas e os danos quase que provocaram o colapso da ponte. A imagem que se segue, Figura 2.9 (Oliveira, et al., 1995), ilustra o dano causado num nó de ligação devido à ação sísmica.

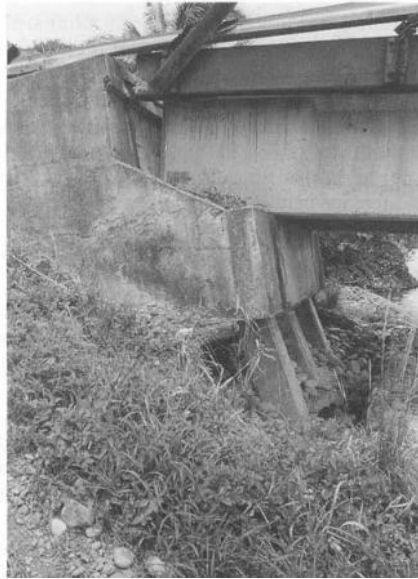
Figura 2.11 Rotura do encontro da ponte sobre o rio Banano (Costa Rica, 1990)

Os danos podem ser causados pela rotação do encontro devido ao impacto do tabuleiro (e aumento da pressão das terras), pelos assentamentos inerentes ao comportamento mecânico do solo (por exemplo deficiente compactação do aterro no seu tardoz) ou pelos danos causados pelo impacto do tabuleiro. Podem também ocorrer danos na viga de entrega ou nos muros laterais de guiamento provocados pelo choque do tabuleiro, sendo estes danos motivados pelo mau acondicionamento dos deslocamentos do tabuleiro, (Guerreiro, 2010). A Figura 2.10 (Priestley, et al., 1996) apresenta o mecanismo de rotura do encontro, devido à má compactação do aterro. Por outro lado, a Figura 2.11 (Priestley, et al., 1996) revela também os consequentes danos reais.

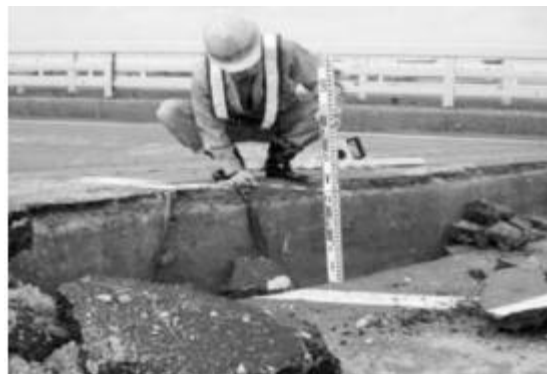
Figura 2.12 Assentamento da laje de transição de um viaduto (Niigata, 2004)

A Figura 2.12 representa o assentamento da laje de transição, ocorrido durante o sismo de Niigata (Japão), em 2004, que segundo (EERI, 2006) foi cerca de 50 cm. Já a Figura 2.13 revela o dano causado pelo impacto entre o tabuleiro e a zona de encontro, dano ocorrido no sismo de Gujarat (India), em 2001.

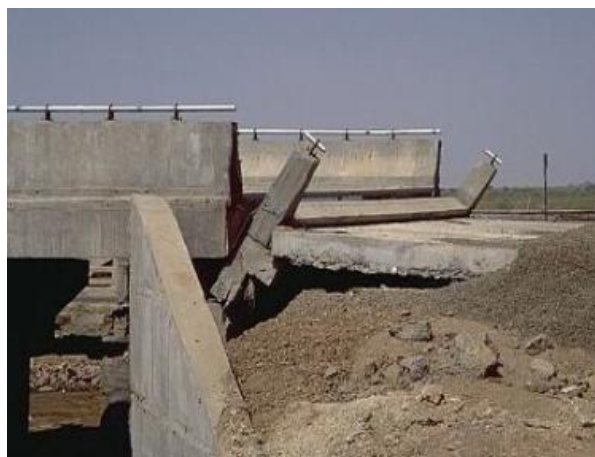
Figura 2.13 Dano causado pelo choque entre o tabuleiro e a zona de encontro (Gujarat, 2001)

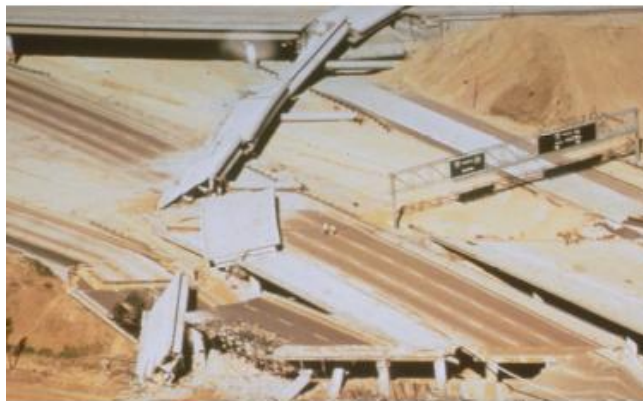
Figura 2.14 Colapso de um viaduto devido ao assentamento das fundações (San Fernando, 1971)

Pontes com um único vão são particularmente suscetíveis ao colapso, devido à liquefação do solo. A Figura 2.14 evidencia os danos causados devido ao assentamento das fundações, no sismo de San Fernando (EUA, 1971). Já a Figura 2.15, retirada de (Priestley, et al., 1996), revela o mecanismo de colapso de uma ponte devido à rotação do tabuleiro, mostrando também uma imagem real da *Nishinomiya Bridge*, que colapsou durante o sismo de Kobe (Japão), em 1995.

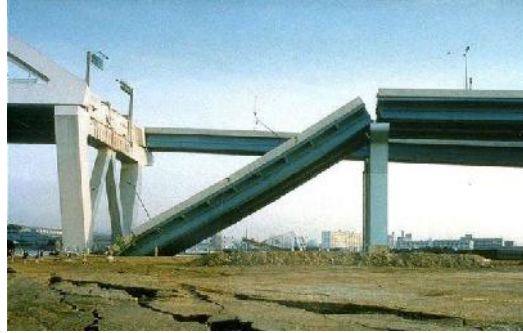
b) Colapso da Nishinomiya Bridge (Kobe, 1995)

Figura 2.15 Rotura devido à rotação dos tabuleiros

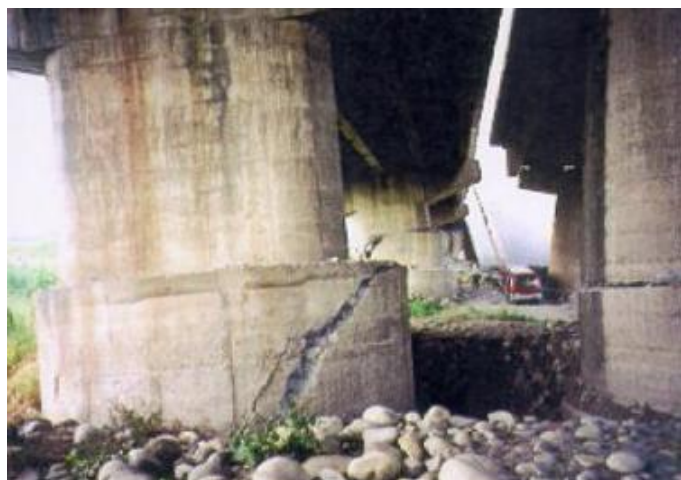
Figura 2.16 Rotura da fundação devido a elevado esforço transverso (Taiwan, 1999)

A Figura 2.16, retrata a rotura da fundação devido ao elevado esforço transverso, ocorrido durante o sismo de Taiwan, em 1999.

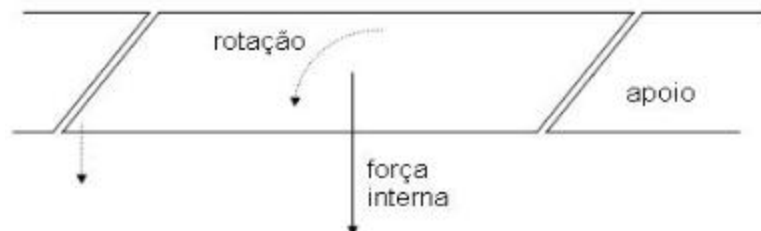
Figura 2.18 Mecanismo de rotação dos tabuleiros sob forças horizontais

- Tabuleiro com apoios enviesados: nestes casos, o tabuleiro tende a rodar sob a ação de forças horizontais, causando deslocamentos elevados, aumentando assim a probabilidade de queda do tabuleiro. A Figura 2.18 ilustra esse mesmo cenário.

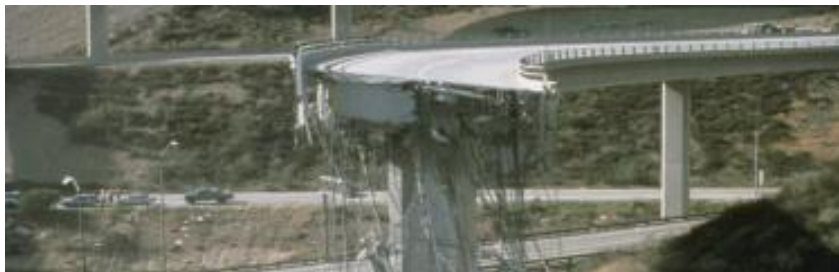
Figura 2.19 Colapso de um viaduto devido à subestimação dos deslocamentos

- Subestimação dos deslocamentos: devido à já mencionada filosofia elástica de dimensionamento e à subestimação das forças sísmicas, os deslocamentos registados revelam-se muito superiores aos dimensionados, gerando acidentes como os que se verificam nas Figuras 2.19.

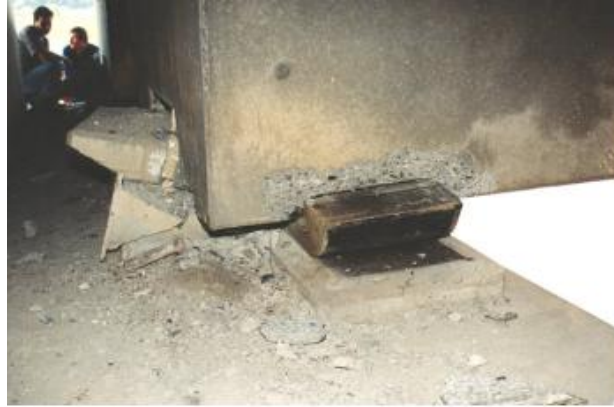
Figura 2.20 Rotura de um *Shear-key* (Turquia, 1999)

- Rotura do sistema de travamento horizontal (*Shear-key*), que é concebido para controlar os deslocamentos excessivos originados pela ação sísmica. A Figura 2.20 mostra a rotura desse mesmo sistema numa ponte, durante o sismo da Turquia, em 1999. A rotura deste sistema causou deslocamentos excessivos no apoio de *neoprene*, causando a queda do tabuleiro do apoio (Guerreiro, 2010).

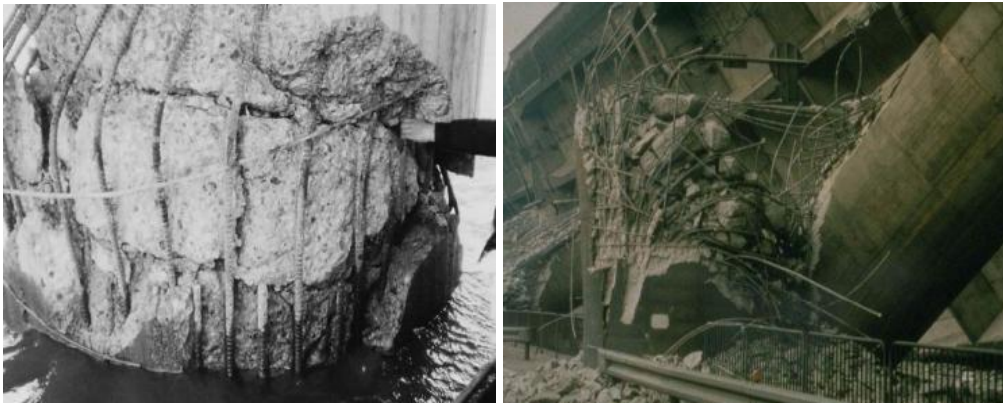
a) Urakawa-Oki, 1982

b) Kobe, 1995

Figura 2.22 Danos causados pela dispensa prematura da armadura longitudinal

O resultado de considerar um comportamento linear dos materiais tem como consequência o erro no cálculo das amarrações da armadura longitudinal. Portanto, segundo (Priestley, et al., 1996), o insuficiente comprimento de amarração da armadura transversal, principalmente junto às fundações, provoca uma provável rotula plástica. O insuficiente comprimento de amarração provoca um insuficiente desenvolvimento de resistência à flexão na zona de interrupção da armadura longitudinal. Essa mesma interrupção prematura provoca a rotura por flexão na base do pilar, ocorrendo este fenômeno nos pilares flexíveis. A Figura 2.22 a) revela danos causados durante o sismo de Urakawa-Oki (Japão, 1982), e a Figura 2.22 b), durante o sismo de Kobe (Japão, 1995), sendo o dano causado pela dispensa prematura da armadura longitudinal.

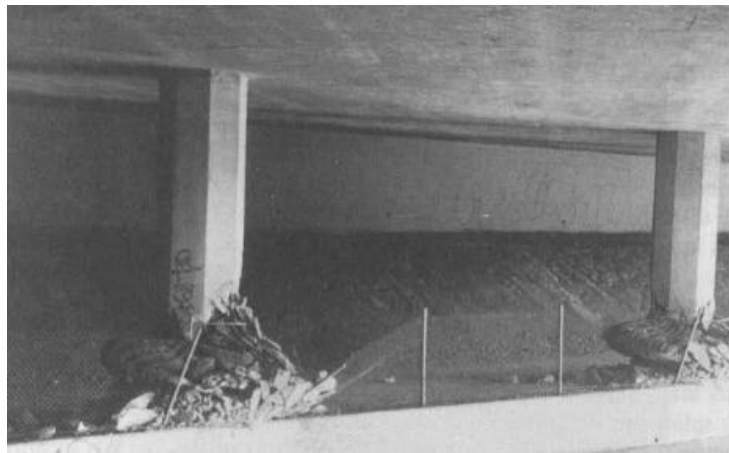
Figura 2.23 Formação de rótulas plásticas junto à base (Northridge, 1994)

A Figura 2.23 mostra a formação de rótulas plásticas nos pilares. Este dano ocorreu na BullCreek Canyon Channel Bridge, durante o sismo de Northridge (EUA), em 1994 (Priestley, et al., 1996).

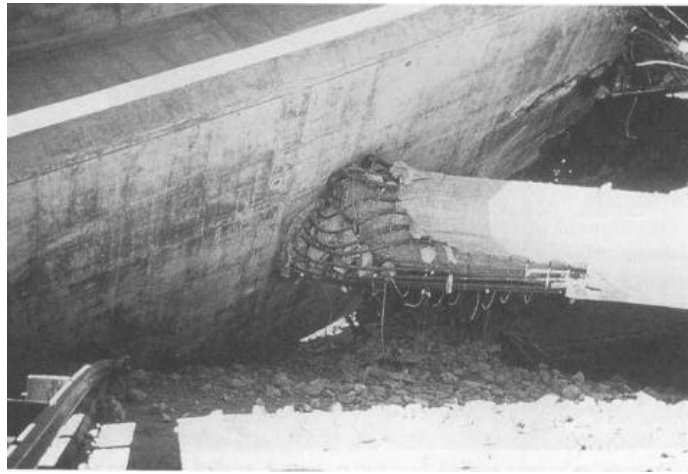
Figura 2.24 Dano consequente ao mau confinamento do betão (San Fernando 1971)

Assim, as estruturas devem ser dotadas de ductilidade suficiente para dissiparem energia através da deformação, sem colocar em causa a estabilidade estrutural (capacidade resistente). Um outro dano visível é o insuficiente confinamento do betão, sendo esse mesmo confinamento conseguido através da armadura transversal, sendo assim necessário realizar um correto dimensionamento e pormenorização. Sendo o betão bem confinado, a sua resistência é superior, assim como a ductilidade. Os danos devido ao incorreto confinamento do betão podem ser de tal ordem que podem comprometer a secção por completo. A Figura 2.24 (Priestley, et al., 1996) mostra o dano causado durante o sismo de San Fernando (EUA, 1971), sendo a causa desse dano o mau confinamento do betão.

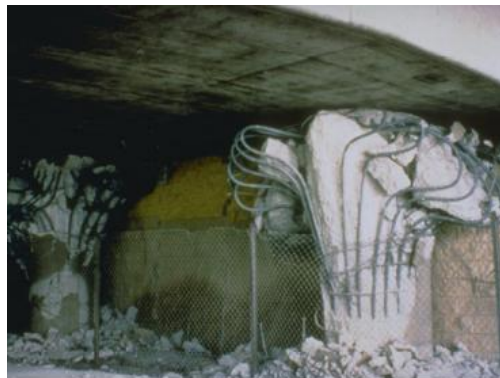
Figura 2.25 Incorreto confinamento devido à falta de armadura transversal (Northridge, 1994)

A Figura 2.25 (Sousa, 2008) mostra o dano causado pelo incorreto confinamento causado pela armadura transversal insuficiente, ocorrendo esse dano durante o sismo de Northridge (EUA, 1994).

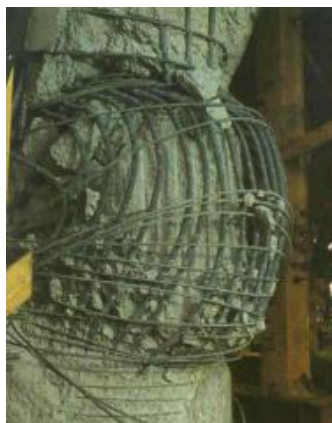
Figura 2.26 Incorreto confinamento devido ao escorregamento das cintas helicoidais (Northridge, 1994)

Já a Figura 2.26 (Oliveira 1995) mostra o dano causado também pelo mau confinamento do betão, devido ao escorregamento das cintas helicoidais, ocorrendo este dano durante o sismo de Northridge (EUA, 1994).

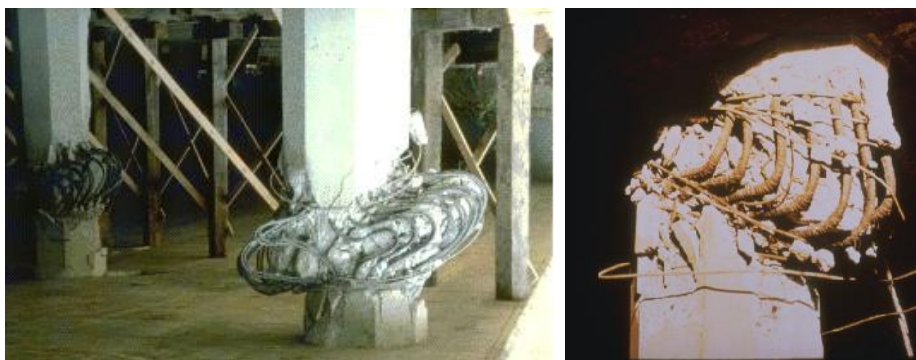
Figura 2.27 Dano causado pela ductilidade insuficiente

Um outro dano, muitas vezes encontrado, é o que está relacionado com o insuficiente comprimento de amarração da armadura longitudinal, face às elevadas deformações em regime plástico e interação com o efeito do esforço transversal. A não consideração dos efeitos respeitantes à tensão, provocados por fendilhação de corte, tem como consequência a formação de rótulas plásticas nesses locais e na base dos pilares onde há o benefício do confinamento concedido pela fundação (Sousa, 2008). A Figura 2.27 a) mostra o dano causado pela ductilidade insuficiente em mecanismo de flexão, ocorrendo esse mesmo dano durante o sismo de Northridge (EUA, 1994), enquanto a Figura 2.27 b) mostra o mesmo dano, desta vez ocorrido no sismo de San Fernando (EUA, 1971).

a) Northridge, 1994

b) San Fernando, 1971

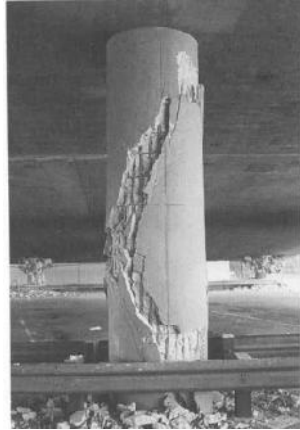
Figura 2.28 Rotura por corte (Northridge, 1994)

Portanto, se a armadura transversal for insuficiente, a fendilhação do betão desenvolve-se rapidamente, degradando o mesmo, fazendo com que a resistência do betão à compressão seja diminuída, provocando uma rotura frágil por esforço transversal marcado por fendas diagonais. A Figura 2.28 mostra o dano causado por uma rotura por corte, ocorrido durante o sismo de Northridge (EUA, 1994).

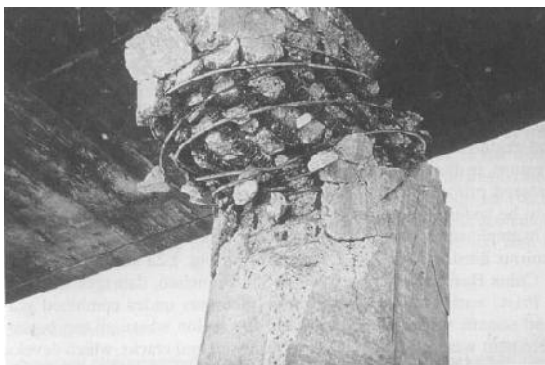
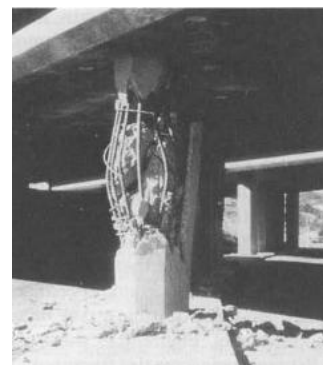
Figura 2.29 Rotura por corte em pilares

A Figura 2.29 a) mostra o dano causado por uma rotura por corte numa zona de formação de rótula plástica, ocorrido durante o sismo de San Fernando (EUA, 1971). A Figura 2.29 b) mostra o dano causado por uma rotura por corte numa zona fora de formação de rótula plástica, ocorrido, durante o sismo de San Fernando (EUA, 1971). Já a Figura 2.30 mostra um dano causado por uma rotura frágil por corte durante o sismo de Taiwan, em 1999.

a) Rotura por corte em zona de formação de rótula plástica (San Fernando, 1971)

b) Rotura por corte em zona fora de formação de rótula plástica (San Fernando, 1971)

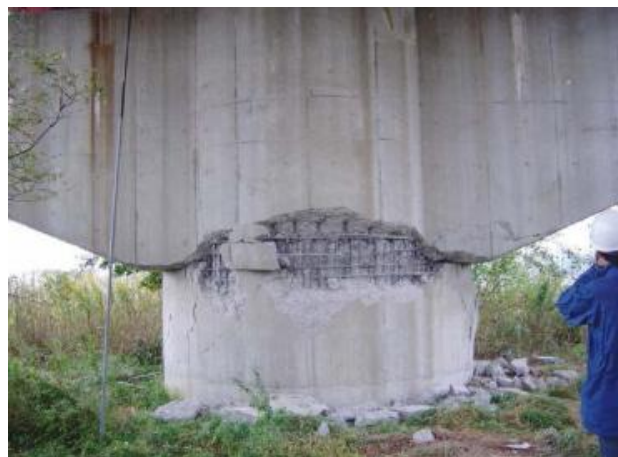
Figura 2.31 Rotura por corte em pilar curto (Niigata, 1964)

A rotura por corte tem uma maior ênfase em pilares curtos, pilares rígidos, isto porque, neste tipo de pilares a relação entre as resistências ao esforço transversal e flexão traduz a prevalência dos esforços de corte, tornando-os suscetíveis a um modo frágil de rotura (Priestley, et al., 1996). A Figura 2.31 mostra o dano causado por rotura por corte de um pilar curto, ocorrido durante o sismo de Niigata (Japão, 1964). A Figura 2.32 mostra este tipo de dano ocorrido durante o sismo de Northridge (EUA, 1994). Já a Figura 2.33 mostra o dano causado por efeito de corte em pilares curtos, mostrando também o dano causado por falha nos apoios.

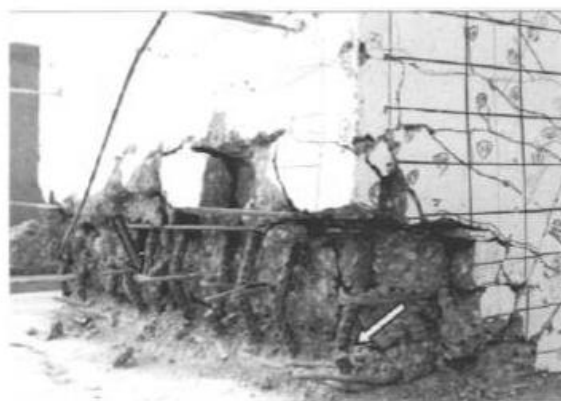
Figura 2.48 Formação de uma rótula plástica nos pilares experimentados por Yeh

Em 2002, Yeh (Yeh, et al., 2002) realizou uma campanha experimental motivada pelo projeto de redes ferroviárias de alta velocidade de Taiwan. Foram realizados ensaios a diversos pilares em que as diferenças entre eles era a altura dos pilares (entre 3.5m e 6.5m) e a quantidade e características materiais da armadura transversal. Refira-se que a disposição das cintas na secção era bastante apertada, tal como retratada a Figura 2.46. Estes ensaios permitiram tirar a conclusão que quanto mais baixo for o pilar, menor é a sua ductilidade. O pilar mais alto revelou uma ductilidade elevada, com um fator de ductilidade em deslocamento de 10.3, sendo que os dois pilares com uma altura maior foram dominados por fenómenos de flexão, com aberturas de fendas horizontais nos banzos, na zona do pilar mais próxima da fundação, com uma clara formação de rótula plástica para níveis de ductilidade elevados, associada a encurvadura dos varões longitudinais. A Figura 2.48 retrata essa mesma rótula plástica.

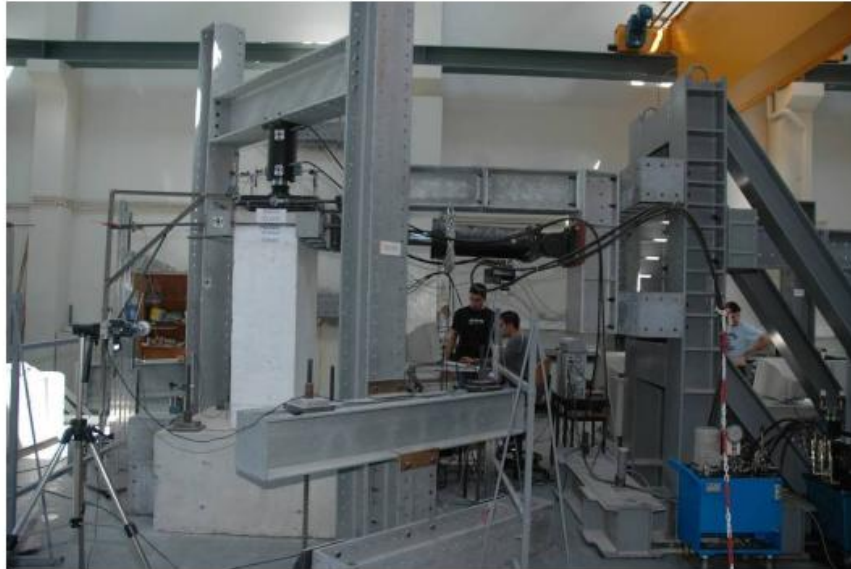
Figura 2.56 Visão geral do *setup* utilizado por Delgado

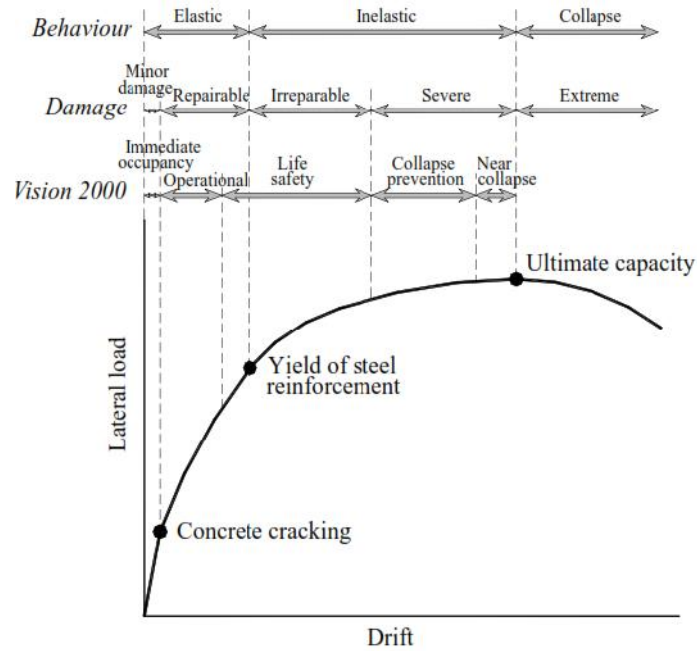
Em relação aos Estados limite de danos sísmicos (ELDS), pode-se dizer que existem dois tipos de definições, um através da avaliação do dano do pilar e outro em função da sua operacionalidade estrutural. Neste campo, também se pode avaliar o tipo de comportamento estrutural do elemento. A Figura 3.2, retirada de (Ghobarah, s.d.), mostra a “performance” estrutural associada a um estado de dano.

Figura 3.2 Representação dos estados de danos num gráfico *Drift-Carga lateral*

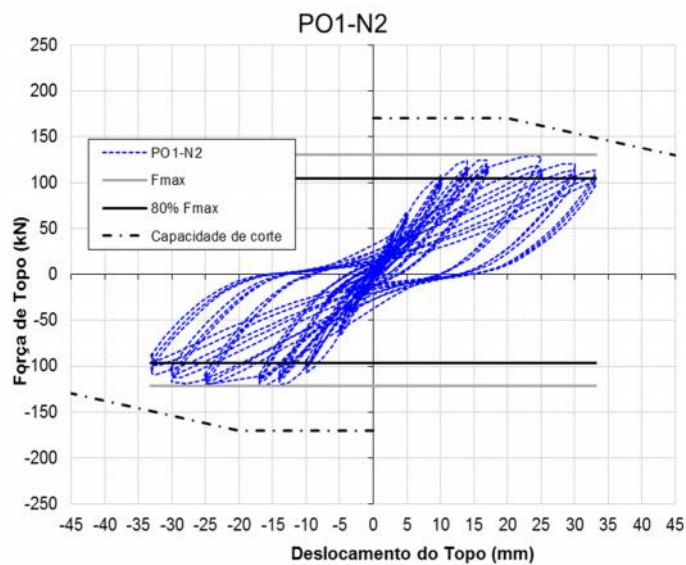
Figura 3.7 Gráfico Força-Deslocamento PO1-N2

Analisando o gráfico força deslocamento deste pilar, pode-se concluir que a rotura se deve a um comportamento de flexão/corte. Conclui-se isto pelo no gráfico da Figura 3.7, o valor de capacidade de corte nunca chega a ser ultrapassado, no entanto são visíveis tanto danos de flexão (encurvadura dos varões) como danos de corte (fendas diagonais).

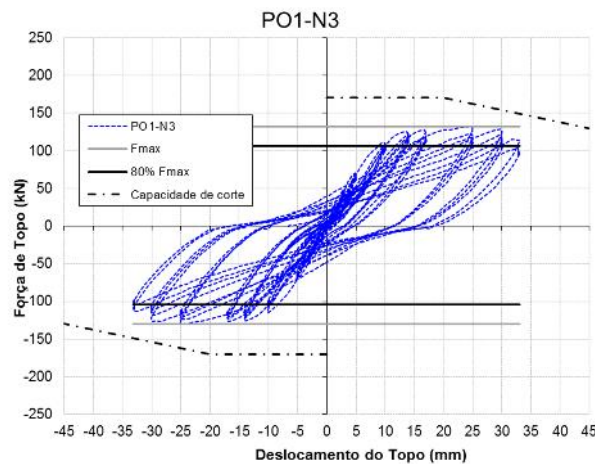
Figura 3.9 Gráfico Força-Deslocamento PO1-N3

Analisando o gráfico força deslocamento deste pilar pode concluir-se que a rotura se deve a um comportamento de flexão/corte. Conclui-se isto pelo no gráfico da Figura 3.9, o valor de capacidade de corte nunca chega a ser ultrapassado, no entanto são visíveis tanto danos de flexão (encurvadura dos varões) como danos de corte (fendas diagonais).

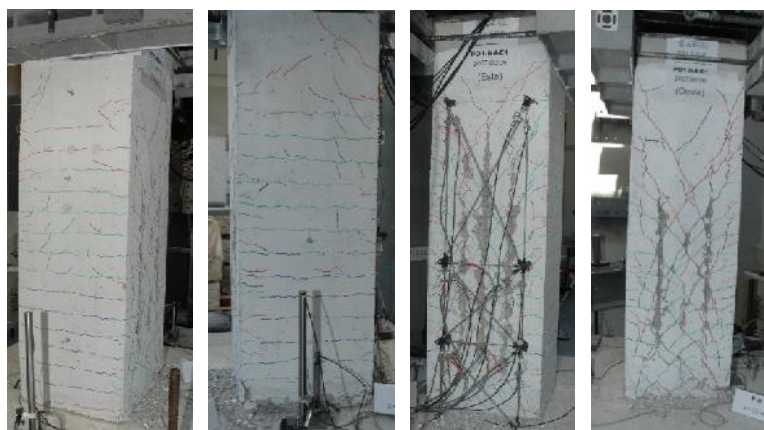
Relativamente aos danos observados neste pilar, as fendas encontram-se mais concentradas na parte inferior do pilar, isto para os ciclos iniciais, com deslocamentos até 3mm. Essas fendas são pouco inclinadas nas almas e nos banzos são mais horizontais e afastadas cerca de 7.5 cm (distância entre estribos). Isto indica que, nas almas, os danos são dominados por efeito de corte, enquanto nos banzos, os danos são dominados por efeito de flexão. Com o aumentar dos ciclos, ou seja, do deslocamento do topo do pilar, as fendas já se vão estendendo pelo resto do pilar e com inclinações a rondar os 45°, nas faces laterais. Quando o deslocamento do topo do pilar atinge 7 mm, a abertura das maiores fendas é de 0.3 mm. Com a progressão dos ciclos de cargas, as fendas vão-se agravando, chegando a maior fenda a ter uma abertura de 1.3 mm no ciclo com um deslocamento do topo de pilar de 13 mm. Nas faces Norte e Sul, os danos continuam a ser ligeiros e com fendas bastante distribuídas e com pequenas aberturas, a rondar os 0.25mm. Analisando a evolução dos danos, é claro que as deformações por corte são mais relevantes do que as deformações por flexão, como já era espectável. Quando o pilar atinge um *drift* de 1.43%, as aberturas das maiores fendas já são de 1.5 mm, surgindo algumas fendas novas. Neste mesmo ciclo, já se começa a verificar o início do esmagamento de algum betão de recobrimento das fendas laterais, visto serem estas a que estão mais sujeitas aos danos. No final do ensaio, quando foi atingido o *drift* de 2.14%, correspondente a um deslocamento de 30 mm, verificaram-se danos muito acentuados nas almas do pilar, existindo destacamento do betão de recobrimento, devido ao mecanismo de abertura e fecho das fendas de corte. Essa degradação do betão está também associada à fraca eficiência da armadura transversal. Nos banzos, foi observado bastante menos dano, como já era espectável. A Figura 3.10 ilustra os danos das faces, no final do ensaio.

a) Face Norte b) Face Sul c) Face Este d) Face Oeste
Figura 3.10 Danos no pilar PO1-N4 no final do ensaio

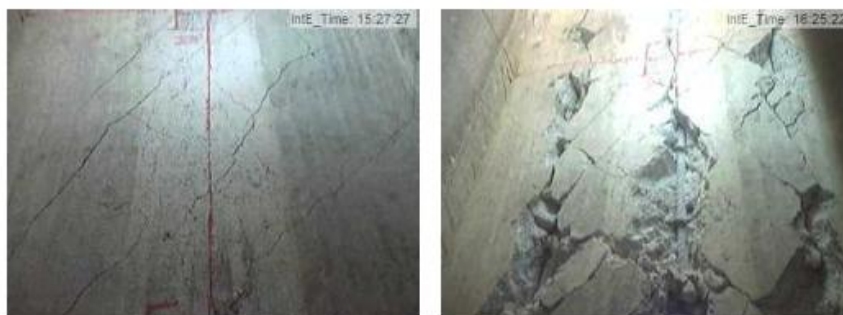
Relativamente aos danos observados nas faces interiores dos pilares, que foram monitorizados por intermédio de câmara de vídeo, é de notar que existe uma fendilhação muito ligeira e regular, quando é atingido um *drift* de 0.93%, como podemos ver na Figura 3.11a). No ciclo final do ensaio, já é possível ver um grande destacamento do betão de recobrimento, como se observa na Figura 3.11b). As imagens foram captadas na face Este, entre os 30 cm e os 60 cm de altura. A Figura 3.12 mostra o gráfico Força de Topo-Deslocamento do Topo PO1-N4.

a) *Drift* 0.93% b) *Drift* 2.14%
Figura 3.11 Danos nas faces interiores PO1-N4

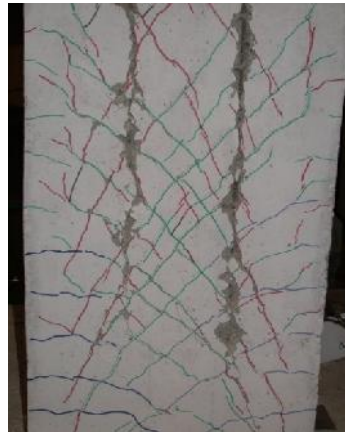
Em relação aos danos, a primeira fendilhação ocorre, tal como nos restantes pilares, quando é atingido um *drift* de 0.21%. Com a progressão dos ciclos, as fendas vão-se propagando pelo resto da superfície e com inclinações próximas de 45° nas almas. Essas mesmas fendas atingem aberturas máximas de cerca de 0.25 mm nos ciclos com *drift* de 0.5%. Quando o pilar atinge um *drift* de 0.93%, as fendas nas faces laterais agravaram-se, como expectável, tendo uma abertura máxima de cerca de 1.0 mm. Pode-se também verificar que a abertura de fendas neste pilar é ligeiramente menor quando comparadas com a abertura das fendas do pilar PO1-N4. Nas faces de carregamento, as fendas continuam ligeiras, com aberturas a rondar os 0.25 mm e bastante distribuídas. Com a evolução dos ciclos de carga e descarga, os danos vão-se agravando, em especial a abertura das fendas. Quando se atinge um *drift* de 1.43%, verifica-se que o betão de recobrimento começa a destacar-se. Neste mesmo ciclo, os danos nas faces laterais aumentaram significativamente e com uma elevada concentração em duas linhas praticamente verticais. As duas linhas onde se concentram os maiores danos coincidem com o limite do laço central dos estribos, como se pode ver na Figura 3.13. No ciclo final, quando o deslocamento do topo do pilar é de, aproximadamente, 33mm, os danos já são algo significativos, como se pode verificar na Figura 3.14. Analisando os danos, pode-se concluir que os danos se concentram mais nas faces laterais, onde são visíveis duas linhas verticais de destacamento do betão. Esse mesmo destacamento está associado ao mecanismo de rotura por corte nas almas. A eficiência da pormenorização da armadura transversal não foi possível verificar devido à insuficiente área de armadura transversal.

Figura 3.13 Demonstração as duas linhas verticais de destacamento

Comparando o comportamento deste pilar com o PO1-N4, pode concluir-se que o melhor detalhe dos estribos permitiu controlar ligeiramente melhor a fendilhação das almas numa fase inicial do ensaio, concentrando posteriormente a zona de destaque do betão do recobrimento em duas linhas praticamente verticais.

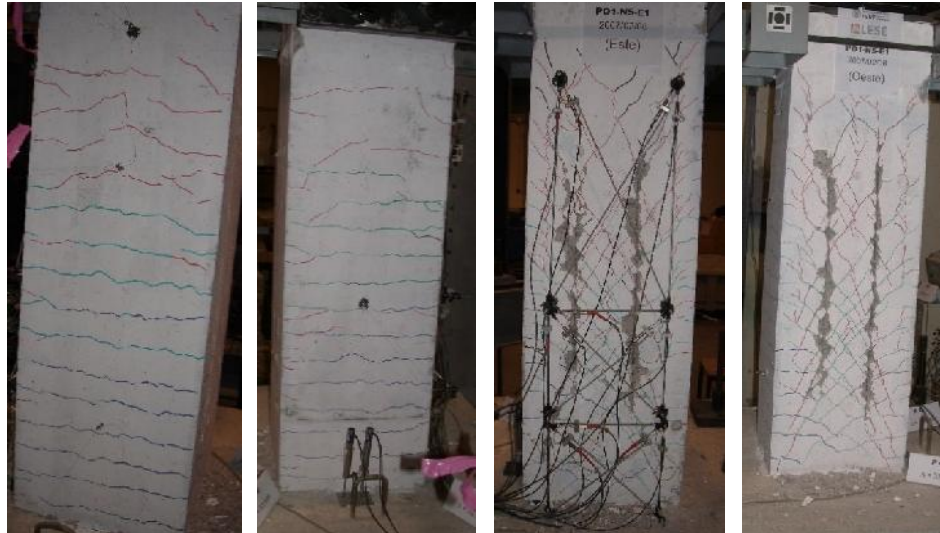
a) Face Norte
Figura 3.14

b) Face Sul
Danos no pilar PO1-N5 no final do ensaio

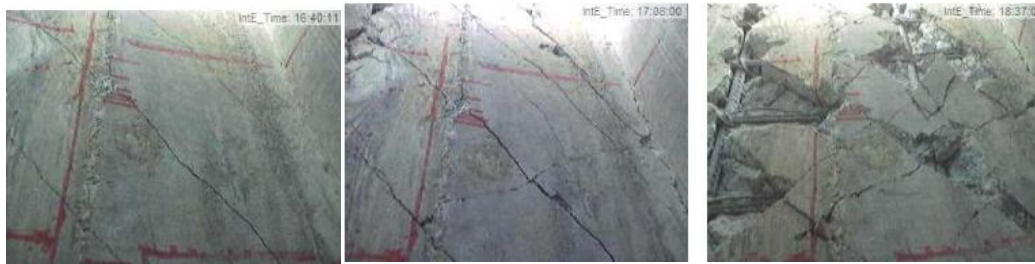
Em relação aos danos observados nas faces interiores dos pilares, pode concluir-se que a evolução desses danos é muito idêntica à evolução dos observados na superfície exterior. Quando o pilar atinge um *drift* de 1.43%, as fendas têm uma inclinação de aproximadamente 45°, com uma abertura de fendas a rondar os 0.9mm. Para o *drift* de 2.14%, já se começa a notar algum destacamento de betão, mas ainda muito ligeiro, enquanto no *drift* de 3.14% (fim do ensaio), o destacamento do betão já é elevado, podendo ver-se a armadura em certos pontos.

A Figura 3.18 ilustra a evolução dos danos na face interior do pilar. As imagens foram captadas numa das almas e a numa zona entre os 30cm a 60cm a partir da base.

Figura 3.18 Danos nas faces interiores do pilar PO1-N6

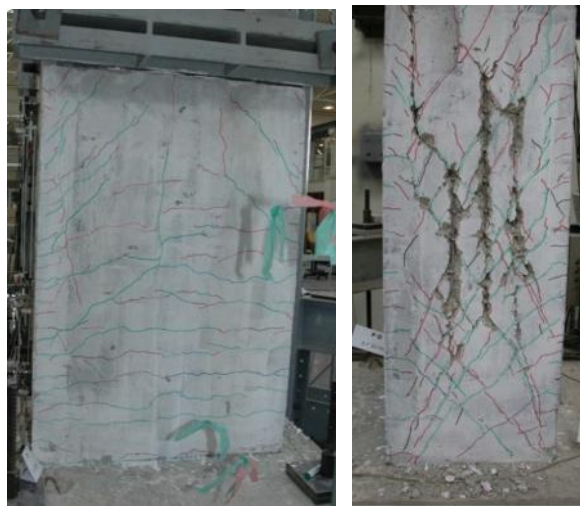
No final do ensaio, foi possível verificar que a distribuição da fendilhação e o destacamento do betão são bastante semelhantes às do pilar PO2-N2. No entanto, pode dizer-se que, no pilar PO2-N3, os danos são um pouco mais reduzidos, quando comparados com os do pilar PO2-N2. É de notar que nas faces laterais existe um elevado destaque do betão de recobrimento, permitindo a visibilidade da armadura. Este pilar apresenta uma rigidez inicial

e uma força máxima cerca de 15% maior em comparação com o pilar PO2-N2. Este aumento da rigidez inicial e força máxima devem-se ao aumento do nível de esforço axial.

Figura 3.22 Danos no pilar PO2-N3 no final do ensaio

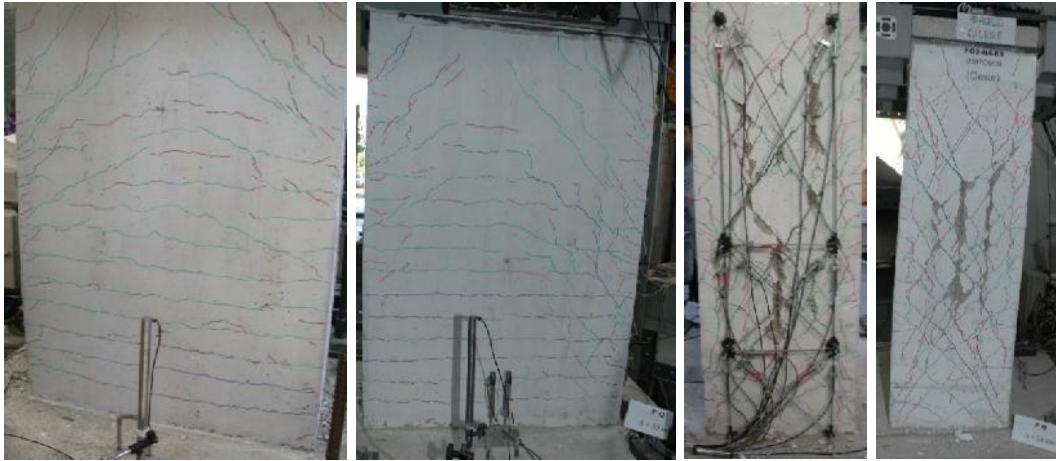
O pilar PO2-N4 pertence à terceira série de betonagem. As diferenças entre este pilar e os anteriores (PO2-N2 e PO2-N3) são a armadura longitudinal (neste caso da classe A500), e a classe do betão. Em relação aos danos, neste pilar as fendas estão mais concentradas na base do pilar (terço inferior do pilar) para os ciclos iniciais, ou seja, até atingir um *drift* de 0.21%. Nesta fase do ensaio, os danos observados nas almas são fendas inclinadas, enquanto nos banzos as fendas são horizontais e afastadas cerca de 7.5 cm (espaçamento dos estribos). Com a evolução do ensaio, as fendas vão-se estendendo ao longo de toda a altura do pilar e a sua inclinação nas almas vão-se aproximando dos 45°. Quando o pilar atinge um *drift* de 0.93%, as maiores fendas já têm uma abertura a rondar os 1.2 mm na face Oeste e 1.5 mm na face Este. Já nas faces de carregamento, os danos são ainda pouco significativos e as maiores fendas apresentam uma abertura inferior a 0.3 mm. Analisando os danos a que o pilar está sujeito, é possível concluir que as deformações de corte são mais relevantes do que as deformações por flexão. Quando o pilar está sujeito a um deslocamento do topo, a rondar os 20 mm, é possível observar uma evolução das fendas anteriores e o aparecimento de novas fendas. Nesta fase, já é possível observar algum destacamento do betão de recobrimento. No final do ensaio, quando o pilar foi sujeito a um deslocamento do topo de 30mm, foi possível verificar danos muito acentuados nas faces laterais, com o betão de recobrimento a destacar-se praticamente em toda a altura do pilar, sendo visível 3 linhas verticais de destacamento. Esse destacamento do betão de recobrimento deve-se ao efeito dos mecanismos de abertura e fecho das fendas de corte. Mas comparando o volume de betão destacado com o pilar PO1-N4, este pilar tem um volume de betão destacado muito menor. Como já era de esperar, são visíveis muitos danos associados ao corte, com significativa degradação do betão, devido à insuficiente quantidade de armadura transversal. Já nas faces Norte e Sul, foi observado um menor nível de danos, com fendas quase todas horizontais. No entanto, apresentam uma inclinação nas extremidades, que aumenta ao longo da altura do pilar, devido ao efeito de influência do corte (“*shear lag effect*”), que ocorre para uma razão largura/altura (2:1) da secção. A Figura 3.24 mostra os danos no pilar no final do ensaio.

a) Face Norte b) Face Sul c) Face Este d) Face Oeste
Figura 3.24 Danos no pilar PO2-N4 no final do ensaio

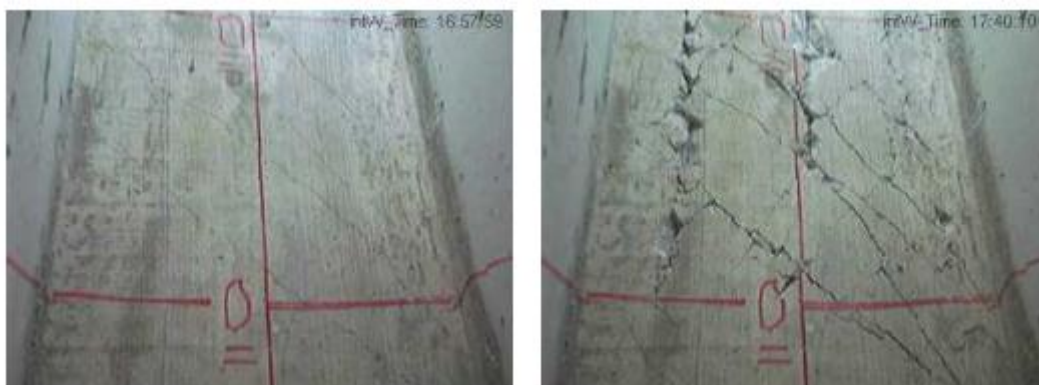
Em relação ao danos observados nas superfícies interna, pode concluir-se que a evolução dos mesmos é muito idêntica à evolução dos danos observados nas superfícies externas. Para um *drift* de 0.93%, a superfície apresenta ainda fendas muito ligeiras, enquanto no final do ensaio, *drift* de 2.14%, as fendas já tem uma abertura considerável e já é possível verificar a existência de destacamento de betão. Mas comparando esse destacamento com o do pilar PO1-N4, pode dizer-se que este pilar tem muito menos betão destacado em comparação com o pilar quadrado. A Figura 3.25 ilustra os danos nas superfícies interiores. As imagens foram tiradas na face Oeste, numa zona entre 30 cm e 60 cm a partir da base.

a) *Drift* 0.93% b) *Drift* 2.14%
Figura 3.25 Danos nas faces interiores do pilar PO2-N4

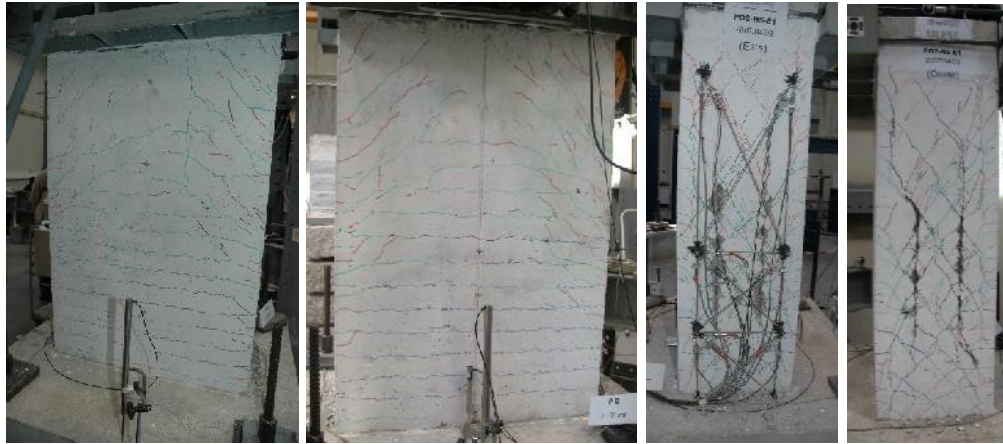
As características do pilar PO2-N5 são idênticas ao do pilar anterior, alterando apenas o detalhe da solução dos estribos, sendo utilizados estribos do tipo EC8. Em relação aos danos, tal como observado nos restantes pilares, os mais relevantes foram observados nas faces laterais, Este e Oeste, acontecendo o mesmo com a sua evolução. Os danos observados nas

faces laterais são fendas, com uma inclinação a rondar os 45° e com destacamento do betão de recobrimento, enquanto nas faces de carregamento os danos visíveis são fendas horizontais e afastadas de 7.5 cm, com tendência para um certo declive quanto mais próximas da extremidade.

Analisando a progressão dos danos, pode-se concluir que este pilar tem uma maior rigidez inicial e força máxima ligeiramente superior, em comparação com os pilares anterior. Esse aumento de rigidez e força máxima deve-se ao fato de existir uma duplicação de estribos numa

zona central das almas, conferindo maior rigidez enquanto a fendilhação é reduzida. A Figura 3.28 mostra os danos do pilar no final do ensaio.

a) Face Norte
Figura 3.28
b) Face Sul
Dano do pilar PO2-N5 no final do ensaio
c) Face Este
d) Face Oeste

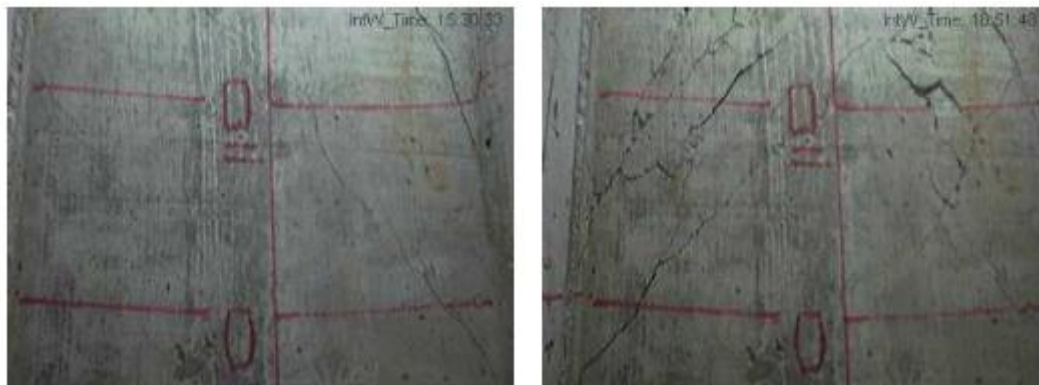
Em relação aos danos observados nas faces interiores, a sua evolução é muito idêntica à evolução dos danos nas faces exteriores. Portanto, para um *drift* de 0.93%, os danos são ainda muito ligeiros, sendo apenas visíveis fendas. Já no ciclo final do ensaio, ou seja, quando é atingido um *drift* de 2.14%, as fendas agravam-se e é possível também verificar a existência de destacamento do betão. A Figura 3.29 ilustra os danos na face Oeste, entre os 10 cm e os 40 cm, a partir da base, enquanto Figura 3.30 mostra os danos na face Este, entre os 30 cm e os 60 cm.

a) *Drift* 0.93%
Figura 3.29
b) *Drift* 2.14%
Danos na face interior Oeste do pilar PO2-N5

Comparando as fendas deste pilar com as do pilar anterior (PO2-N4), pode concluir-se que as fendas na face interior neste pilar são bastante mais inclinadas, tendo algumas delas um desenvolvimento quase vertical. Essa diferença na inclinação das fendas parece estar relacionada com o detalhe da armadura transversal das almas, pois existe, claramente zonas menos fissuradas na zona central da alma e uma concentração dos danos ao longo dos varões longitudinais onde se dobra o laço central de estribos.

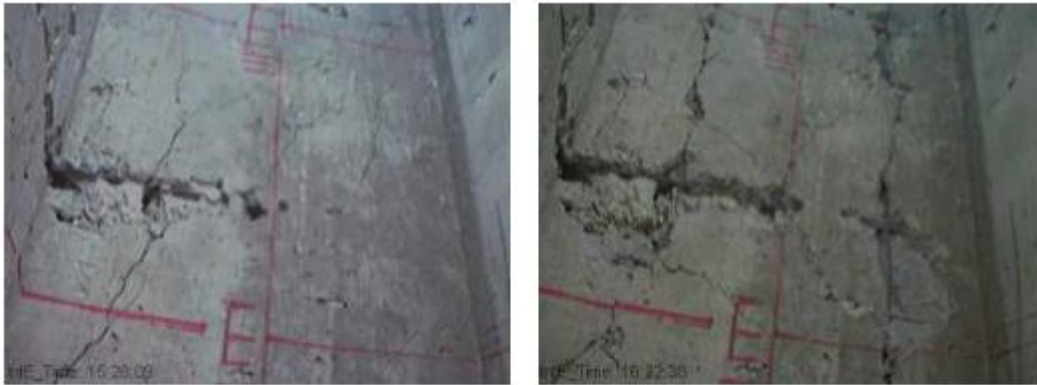
Figura 3.30 Danos na face interior do pilar PO2-N5

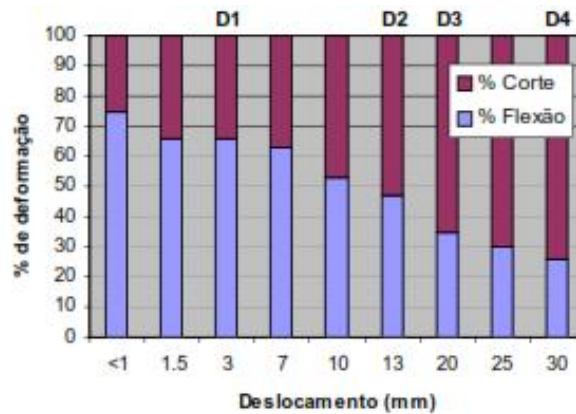
A Figura 3.31 representa a evolução das componentes de deformação por corte e por flexão. Comparando essa evolução com o pilar PO2-N4, pode dizer-se que este pilar tem uma componente de deformação por corte um pouco menor. A Figura 3.32 mostra o gráfico Força de topo-Deslocamento do Topo PO2-N5.

Figura 3.31 Comparação entre as componentes de deformação PO2-N5

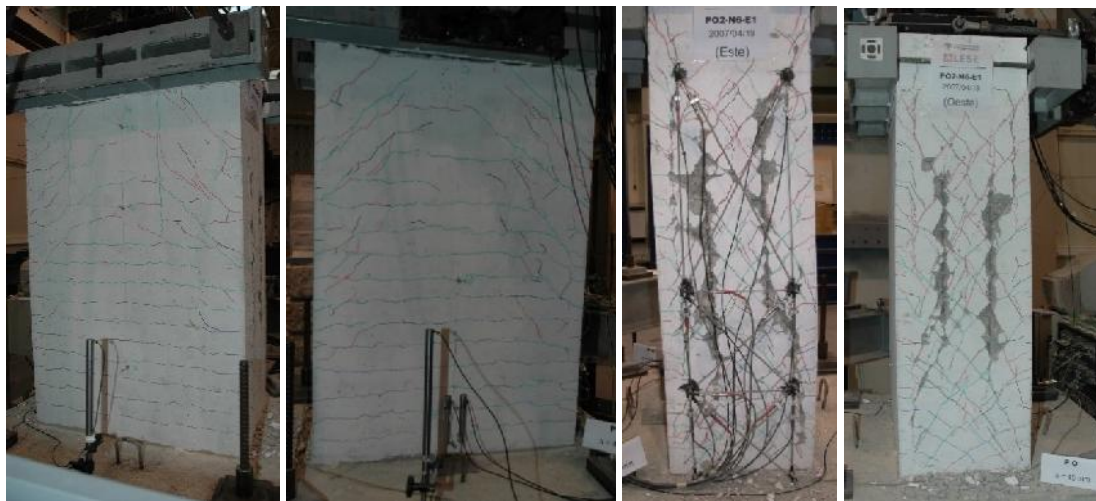
O pilar PO2-N6 foi o último a ser ensaiado e, de todos eles, é o que teve uma maior ductilidade. As características deste pilar são semelhantes às do pilar anterior (PO2-N5). A única alteração consiste na área da armadura transversal, que é o dobro da armadura transversal. Tal como ocorre nos restantes pilares, os danos mais significativos são observados nas faces laterais.

Nos primeiros ciclos, foram observados poucos danos, sendo estes, fendas muito concentradas na base do pilar, mais precisamente no seu terço inferior, isto até o pilar atingir um *drift* de 0.21%. Nesta fase do ensaio, o comportamento do pilar é mais do tipo flexão. Este comportamento conduziu a uma fissuração com pouca inclinação, praticamente horizontal e bastante concentrada na base. Com o avançar do ensaio e quando o pilar atinge um *drift* de 0.5%, as fendas já se desenvolvem ao longo de toda a altura do pilar. As fendas já têm uma inclinação próxima de 45° nas faces laterais e abertura de fendas com cerca de 0.4 mm. Quando o deslocamento do topo do pilar é de 13 mm, as fendas das faces laterais agravam-se, atingindo aberturas a rondar os 0.8 mm, mantendo a inclinação cerca de 45°. Em comparação com o PO2-N4, este pilar tem metade da abertura de fendas. Portanto, pode concluir-se que a deformação por corte neste pilar se encontra mais controlada, devido ao fato de existir uma

área de armadura transversal duas vezes superior e com disposição de estribos do tipo EC8. No entanto, a deformação por corte prevalece sobre a deformação por flexão, visto que os danos nas faces de carregamento são pouco significativos, com fendas bastante distribuídas e em que a abertura das fendas é inferior a 0.3 mm. Quando o deslocamento do topo do pilar é de 20 mm, verificou-se um agravamento das fendas anteriores. No final deste ciclo, as fendas podem ter uma abertura até 1.5 mm. No ciclo final do ensaio, quando é atingido um *drift* de 3.14%, já é possível observar uma elevada densidade de danos. Nesta fase do ensaio, observou-se destacamento do betão de recobrimento ou longo de toda a altura do pilar. Nas faces Norte e Sul, foram observados poucos danos (fendas horizontais bastante distribuídas e com alguma inclinação próxima da zona de aplicação das cargas). A Figura 3.33 ilustra os danos do pilar no final do ensaio.

a) Face Norte b) Face Sul c) Face Este d) Face Oeste
Figura 3.33 **Dano do pilar PO2-N6 no final do ensaio**
