INSTITUTO POLITÉCNICO
DE VIANA DO CASTELO

Avaliação dos estados limite de dano sísmico e custos de
reparação de pilares ocos de betão armado

Mestrado em Engenharia Civil e do Ambiente
Especialização em Estruturas

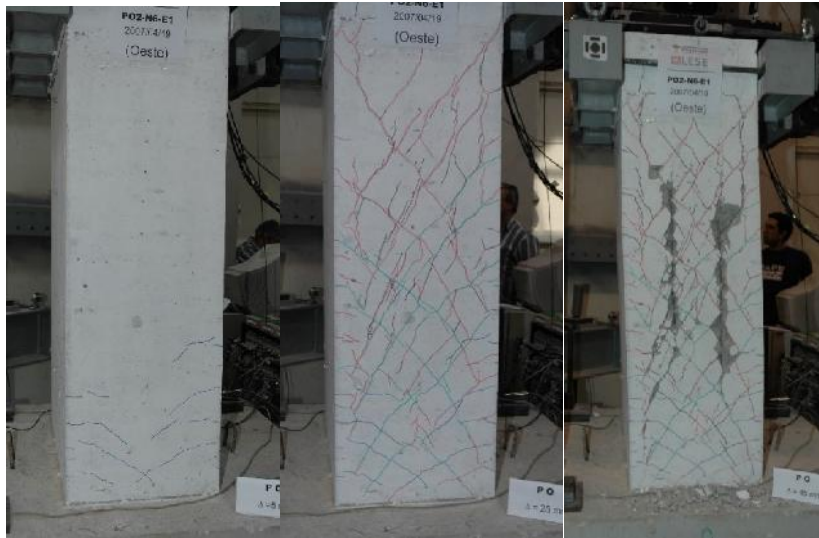
A Figura 3.38 documenta alguns dos danos observados, mais concretamente no pilar PO2-N6.

a) Início de fendilhação b) Rotura Convencional c) Esmagamento do betão
 Figura 3.38 Exemplificação de alguns danos observados

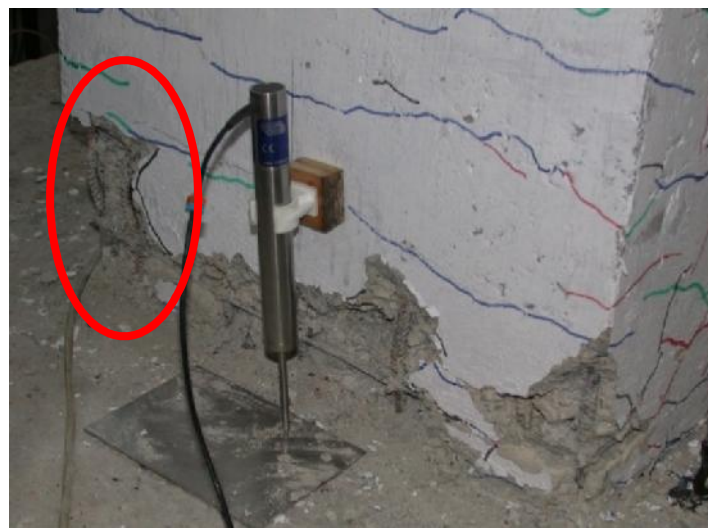
varões da armadura longitudinal e com abertura de fendas muito reduzida, sendo que as maiores têm cerca de 1 mm no PO1-N2 e 2 mm no PO1-N3. Essa pequena abertura de fendas deve-se ao tipo de comportamento misto, sendo que na rotura por flexão a maior dissipação de energia ocorre com a formação da rótula plástica e não com a abertura de fendas. Pode também concluir-se que o diferente detalhamento da armadura transversal não influencia na evolução dos danos, isto porque o pilar PO1-N5, que tem o detalhe da armadura do tipo EC8, tem uma evolução dos danos igual a dos restantes pilares, excluindo evidentemente o PO1-N6, devido à quantidade de armadura transversal. Na Figura 3.40 pode verificar-se o dano de encurvadura dos varões no pilar PO1-N2, enquanto Figura 3.41 pode ver-se alguns dos danos nos pilares ensaiados.

Figura 3.40 Encurvadura dos varões PO1-N2

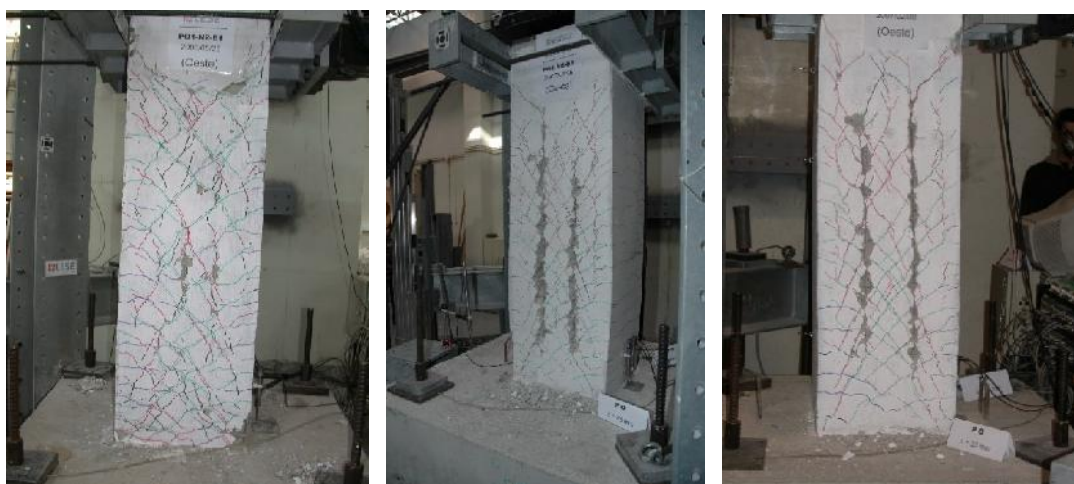
a) PO1-N2

b) PO1-N6

Figura 3.41 Danos observados nos ensaios dos pilares PO1

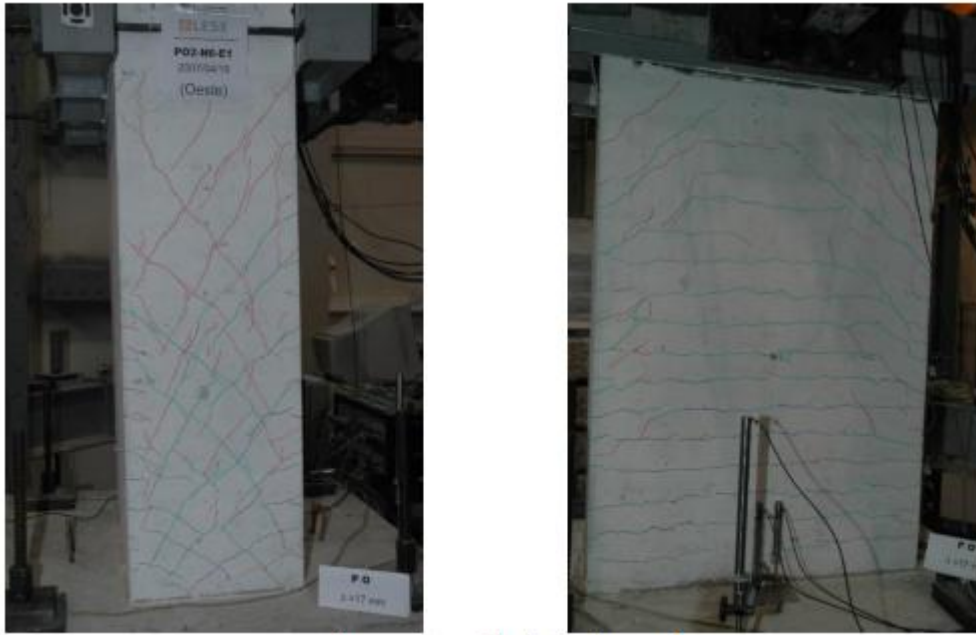
Figura 3.45 Estado Limite de Dano moderado

Este estado de dano é caracterizado por fendas visíveis e já com grande densidade. A abertura das fendas ainda é pequena (menor que 1 mm). As fendas já se estendem a toda a altura o pilar. Nas faces laterais, como já se referiu, as fendas já se estendem a toda a altura do pilar e são algo inclinadas, a cerca de 45°. Estas fendas indicam que o comportamento predominante deste pilar é de corte. Já nas faces de carregamento, as fendas são muito idênticas às fendas observadas no estado de danos ligeiros; no entanto, é visível um aumento do número de fendas e um agravamento do “*Shear Lag Effect*”. A Figura 3.45 mostra o pilar PO2-N6 quando atinge o limite deste estado de dano.

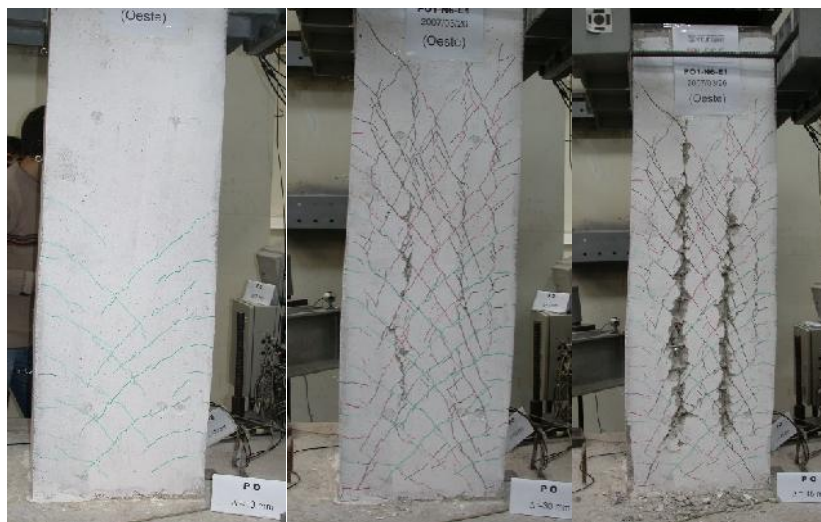
a) *Drift* 0.71% b) *Drift* 2.14% c) *Drift* 3.21%
Figura 3.50 Danos nos diferentes valores limite, PO1-N6

A Figura 3.50 ilustra os danos nos valores limite do pilar PO1-N6 e a Figura 3.49 mostra OS danos nos valores limite do pilar PO1-N3. Foi escolhido o pilar PO1-N6 porque é de todos os pilares quadrados o que tem mais ductilidade, portanto é de todos os pilares o que ilustra melhor a evolução dos danos devido ao efeito de corte. A escolha do pilar PO1-N3 deve-se ao fato deste ter um comportamento misto, ou seja, nele são visíveis danos devido a efeitos de flexão e de corte.

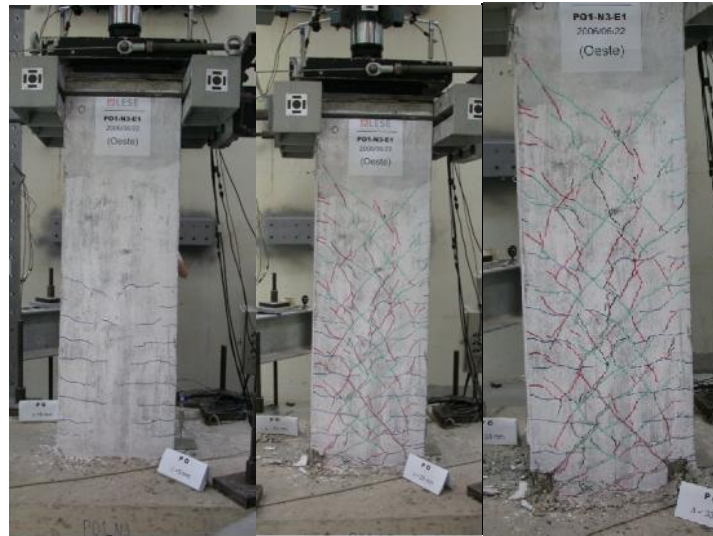
a) *Drift* 0.36% b) *Drift* 1.79% c) *Drift* 2.36%
 Figura 3.51 Danos nos diferentes valores limite, PO1-N3

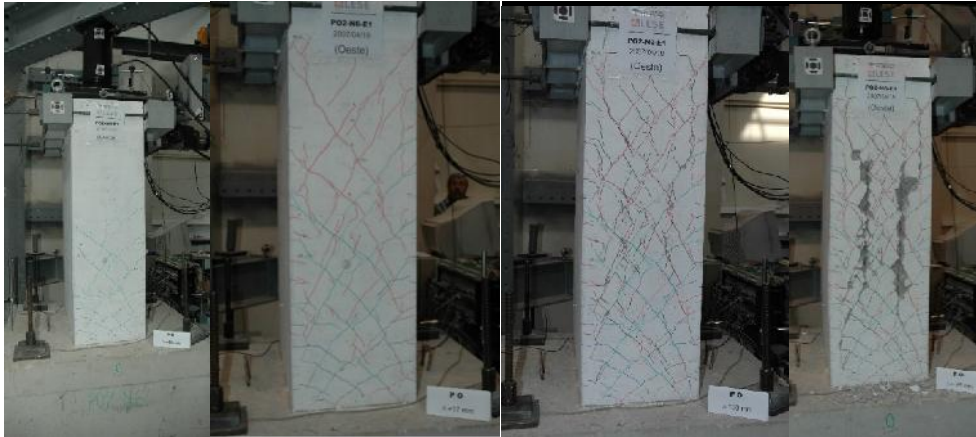
a) drift 0.71% b) drift 1.21% c) drift 2.14% d) drift 3.21%
Figura 3.52 Danos nos diferentes valores limite, PO2-N6

A Figura 3.52 ilustra os danos nos valores limite do pilar PO2-N6 e a Figura 3.53 mostra os danos nos valores limite do pilar PO2-N5. A razão de escolha do pilar PO2-N6 deve-se ao fato deste pilar ser, de todos os pilares retangulares, o que tem uma maior ductilidade, logo ilustrar melhor a evolução dos estados de danos. A razão de escolha do pilar PO2-N5 deve-se ao fato de ser o pilar com menor ductilidade.

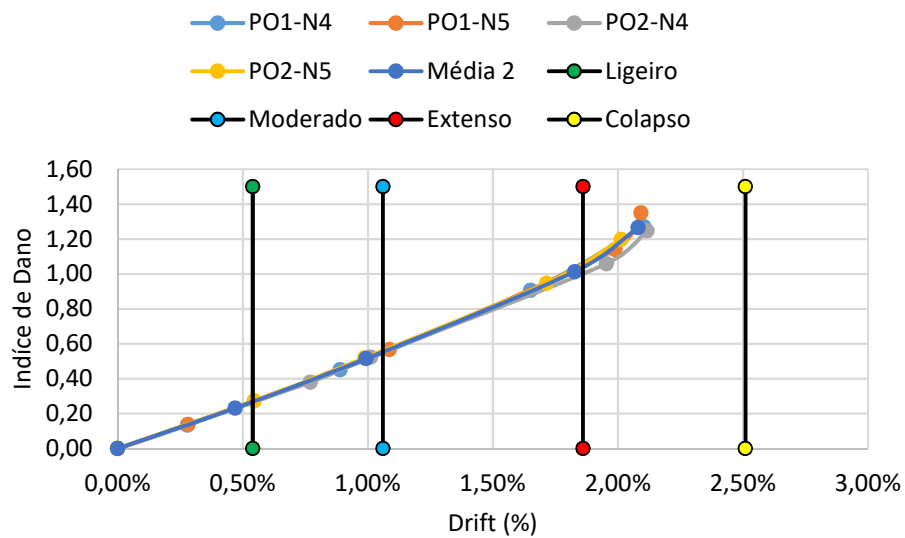
Figura 3.60 Evolução do índice de dano dos pilares da 3ª série, excluindo os N6

A Figura 3.59 ilustra a evolução dos índices em função dos estados de danos dos pilares da 2ª série de betonagem. Enquanto a Figura 3.60 ilustra a mesma evolução, mas, neste caso, dos pilares de 3ª série, excluindo os pilares PO1-N6 e PO2-N6. A Figura 3.61 ilustra também a mesma evolução, mas, neste caso, dos pilares PO1-N6 e PO2-N6. Em cada uma das figuras também é apresentada a curva média.

Analisando os gráficos apresentados, pode notar-se que as evoluções dos índices de dano em função do estado de dano, em cada um dos agrupamentos, são muito idênticas. Isto indica que os índices de danos são valores idênticos para pilares com as características quase idênticas, o que demonstra a fiabilidade destes valores de índice de dano. Depois de analisadas todas as curvas e verificado que existe uma certa coerência entre os valores, podem calcular-se os valores finais do índice de dano, calculando a média com todos os valores. A Figura 3.62 mostra a curva média de cada um dos agrupamentos e a curva final, que é a média das três curvas do agrupamento dos pilares. A Tabela 3.34 mostra os valores finais do índice de danos proposto para os pilares ocos de betão armado. Já Figura 3.63 mostra a curva final da evolução do índice de dano em função do *drift* limite de cada estado de dano.

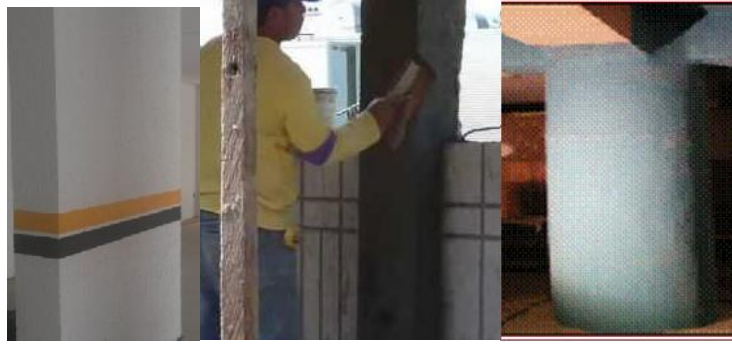
Figura 4.1 Técnicas de reparação superficial de pilares (pintura-rebocar-esfregar resina *epóxy*)

A terceira e última técnica de reparação possível, para o dano início de fendilhação (com abertura inferior ou igual 0.1mm), consiste em esfregar a superfície com resina *epóxy*. A execução desta técnica passa pela aplicação do produto, por impregnação, com uma demão, resistente aos álcalis dos ligantes hidráulicos e cumprindo os requisitos mínimos da EN 1504-2 (CEN, 2006), de acordo com o princípio P1. Este mesmo princípio diz respeito à proteção contra ingresso, com comportamento após envelhecimento artificial, de acordo com o especificado na referida norma. O critério de resistência aos álcalis dos ligantes hidráulicos executa-se para prevenir o aparecimento de novas fissuras devido as reações RAS (Reação álcali/sílica). Esta técnica de reparação superficial deverá também ser efetuada em toda a superfície. A Figura 4.1 ilustra as três técnicas de reparação descritas.

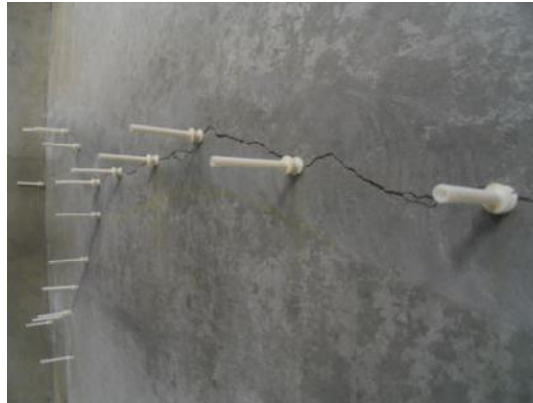
Figura 4.2 Execução de injeção de resina *epóxy*

Para as aberturas de fendas maiores, ou seja, para fendas entre os 0.1 mm e os 0.5 mm, a técnica de reparação mais adequada é a injeção de resina *epóxy*. Essa injeção deverá ser realizada apenas nas fissuras e respeitar a EN 1504-5 (CEN, 2006), que diz respeito a injeções em estruturas de betão armado. A Figura 4.2 ilustra a execução desta técnica.

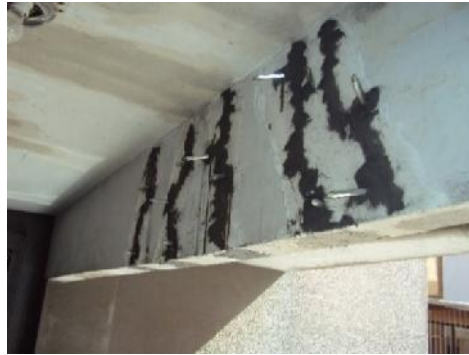
Figura 4.3 Resultado após injeção de resina *epóxy*

A técnica de reparação adequada corresponderá à injeção de resina *epóxy* nas fendas com abertura entre 0.5 mm e 1 mm. No fim deste tratamento, é necessário a pintura da superfície com uma tinta elástica, com o objetivo de prevenir o aparecimento de novas fissuras e para que as superfícies fiquem uniformes. Estas duas técnicas de reparação têm de respeitar a EN 1504-5 (CEN, 2006), que diz respeito a injeções em estruturas de betão armado. A Figura 4.3 ilustra o resultado final do tratamento de uma fissura através da técnica de reparação de injeção de resina *epóxy*.

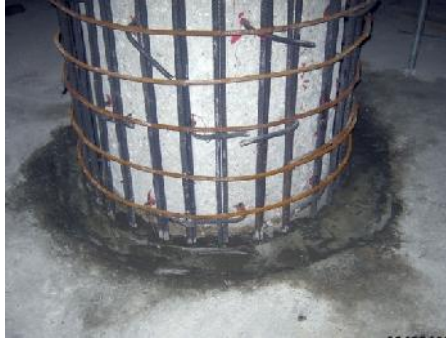
Figura 4.5 Pormenor da armadura a utilizar na técnica de reforço com aumento de secção

A primeira técnica de reforço consiste no aumento da secção, com recurso a betão armado. Esse aumento de secção deverá ter dimensões mínimas, dependendo do tipo de betão a utilizar. Se no aumento de dimensão da secção for utilizado betão projetado, esse aumento deve ser de no mínimo de 50 mm para cada um dos lados, ou seja, um mínimo de 100 mm. Se em vez de ser utilizado betão projetado se usar betão moldado, o aumento de dimensão da secção deverá ser de no mínimo de 75mm, ou seja, um mínimo de 150 mm e um aumento máximo de 100mm, perfazendo um aumento de secção de 200 mm. Se for utilizada uma argamassa especial, a espessura pode variar entre os 40 mm e os 60 mm. Relativamente às armaduras a adicionar, a longitudinal deverá ter um diâmetro superior a 8 mm e a transversal mínima deverá ser de $\varnothing 8/0.15$ cm. Se em vez de varões de aço se utilizarem perfis metálicos, as espessuras mínimas são as mesmas das da argamassa especial, para betão projetado (40mm) e betão moldado (50mm). Em relação aos perfis metálicos a incorporar, os perfis longitudinais têm de ser cantoneiras de abas iguais, com uma secção mínima de L 50.50.5 mm, e os perfis transversais de secção mínima de 25.4 mm ou varões de $\varnothing 10/0.10$ cm. No caso de se utilizar este tipo de reforço, é necessário ter especial cuidado com a amarração das novas armaduras. A Figura 4.5 ilustra a técnica de reforço, utilizando betão armado, mostrando em pormenor a armadura exterior adicional.

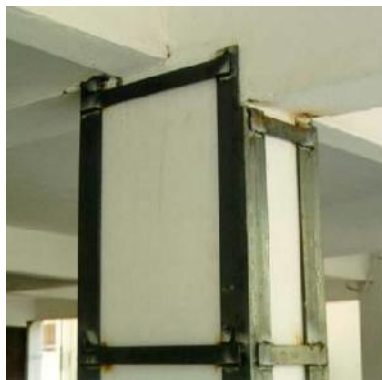
Figura 4.6 Pormenor das chapas metálicas adicionadas

A segunda técnica de reforço possível é a utilização de perfis metálicos. Esta técnica é uma ótima alternativa quando não é possível realizar o aumento de secção dos pilares com betão armado. Para a execução desta técnica de reparação, é necessário o tratamento superficial do pilar. A ligação entre os perfis metálicos e o pilar é realizado com a colocação de conetores, seguindo-se a selagem e injeção de resina *epóxy*. A relação da espessura das chapas metálicas e da resina *epóxy* varia conforme o tipo de ligação, se esta é fixada quimicamente ou também mecanicamente com recursos a conetores. Se não forem utilizados conetores, a espessura máxima da chapa é de 3 mm e da resina é de 2 mm e a altura da chapa não pode exceder 100 vezes a espessura da chapa. O aumento da capacidade resistente não pode superior a metade da capacidade inicial. Se forem utilizados conetores, a espessura máxima da chapa é de 8 mm e da resina de 2 mm, sendo que a altura da chapa não pode exceder 100 vezes a espessura da chapa. É de ter em atenção que estes valores são unicamente para reforço ao corte. Neste tipo de reforço, é necessário ter cuidado com as ligações aos nós existentes, visto que nesses pontos existe uma grande transferência de esforços e pode ocorrer o descolamento dos perfis. A Figura 4.6 ilustra o resultado final de um pilar reforçado com adição de perfis metálicos.

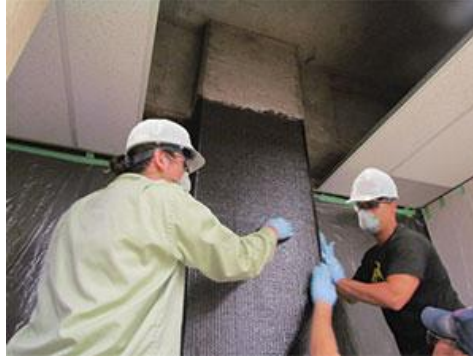
Figura 4.7 Pilar reforçado com recurso a mantas de carbono

A terceira técnica de reforço possível corresponde ao encamisamento das secções com materiais compósitos, sendo o mais utilizado a fibra de carbono. Esta técnica de reforço tem a vantagem de provocar um aumento mínimo da secção e ampliar bastante a sua capacidade

resistente. Esta técnica consiste na colagem de mantas de fibras de carbono, com recurso a resinas *epóxy*, e num acabamento final com uma argamassa própria. Neste tipo de reforço, é necessário garantir que as extremidades estão bem coladas, garantia acrescida no caso das lajes e vigas. A Figura 4.7 ilustra o resultado final de um pilar reforçado com CFRP. Todas estas colagens referidas nos reforços anteriores têm de respeitar a norma EN 1504-4 (CEN, 2006).

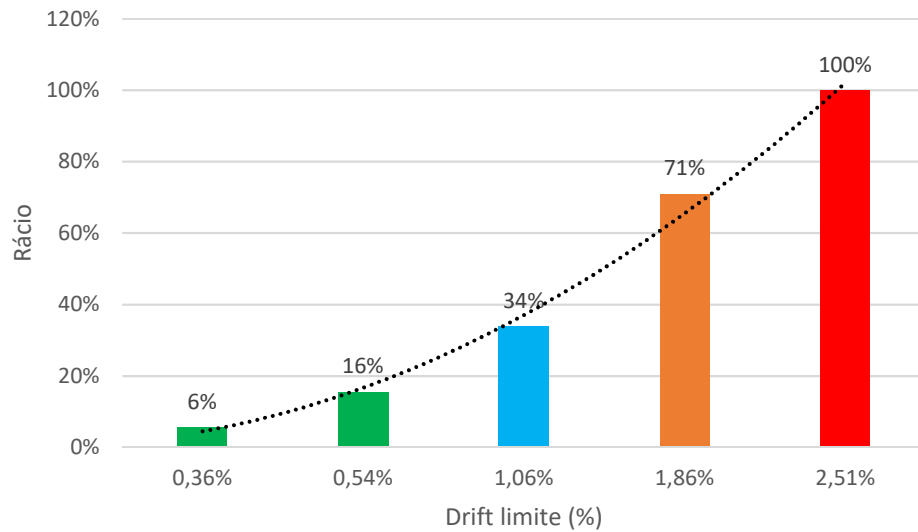
Figura 4.19 Evolução do rácio segundo os estados limite de dano sísmico

A Figuras 4.19 ilustra a evolução dos rácios em função dos *drifts*, para cada técnica de reparação, respetivamente para os pilares quadrados e retangulares. A evolução do custo, tal

como anteriormente referido, é crescente, sendo possível ajustar uma função polinomial de 2º grau a esta tendência para ambos os tipos de geometria.

a) Pilares quadrados

b) Pilares retangulares

Como pode verificar-se nas figuras anteriores, a qualidade do ajuste das funções é bastante elevada, principalmente nos pilares quadrados, o que faz com que estas funções de transferência de danos em custos forneçam um indicador importante para qualquer estimativa de custo em pilares ocios de betão armado. Adicionalmente, permite também avaliar o impacto e eficiência de cada técnica de reparação ou reforço. A equação 4.6, com um coeficiente de correlação de 0,993, e a equação 4.7, com um coeficiente de correlação de 0,946, ilustram a

evolução do rácio entre os diversos estados de danos, respetivamente para os pilares quadrados e pilares retangulares.
