COMPORTAMENTO SÍSMICO DE PILARES OCOS DE BETÃO ARMADO

Custo de reparação em função do estado de dano

**Comportamento sísmico de pilares ocos de betão armado –
Custo de reparação em função do estado de dano**

Dissertação para obtenção do Grau de Mestre em
Engenharia Civil e do Ambiente
(Especialização em Estruturas)

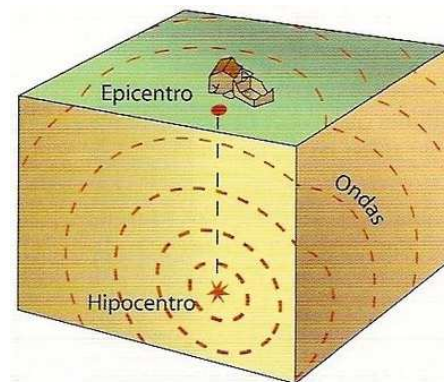
Figura 2.1: Hipocentro

O hipocentro ou foco sísmico de um sismo é o local no interior da terra que se inicia a libertação de energia de deformação sob a forma de ondas sísmicas, como pode se ver na Figura 2.1. O local onde acontece a projeção do hipocentro na superfície e designado como epicentro e, é o ponto onde o sismo tem maior intensidade.

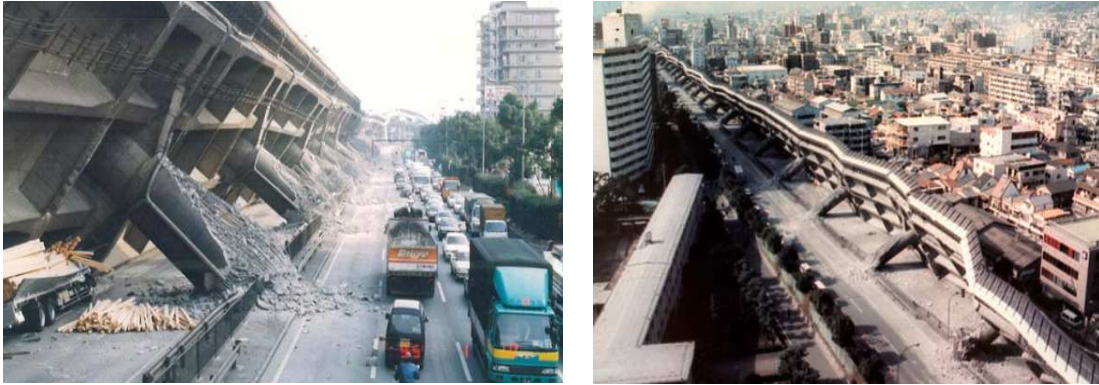
Figura 2.2: Viaduto do Hanshin Expressway após o sismo de Kobe em 1995.

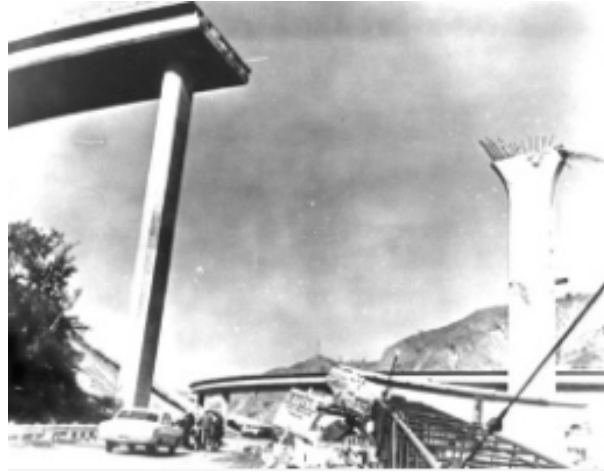
Figura 2.6: Colapso do Viaduto Newhall Pass (San Fernando, 1971).

área foram severamente comprometidas. O colapso de vários viadutos ocorreu, provocando o caos no trânsito, doze pontes do viaduto caíram nas vias da auto-estrada, incluindo intercâmbio I-5 na autoestrada 210, que resultou em duas mortes e um viaduto de autoestrada recém construído de Newhall Pass das rodovias I-5 e Antelope Valley também sofreu danos significativos.

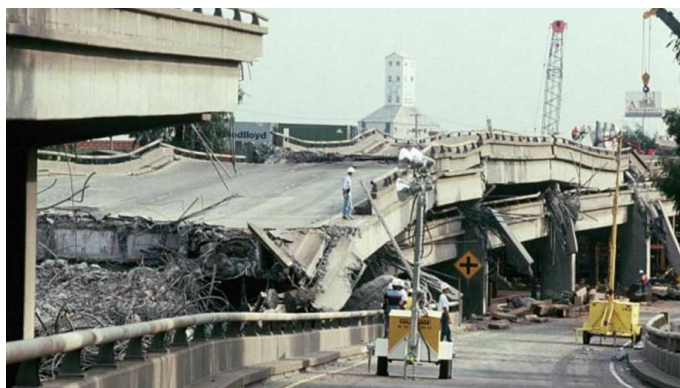
Figura 2.7: Destroços do viaduto Cypress após o sismo de 1989 em San Francisco.

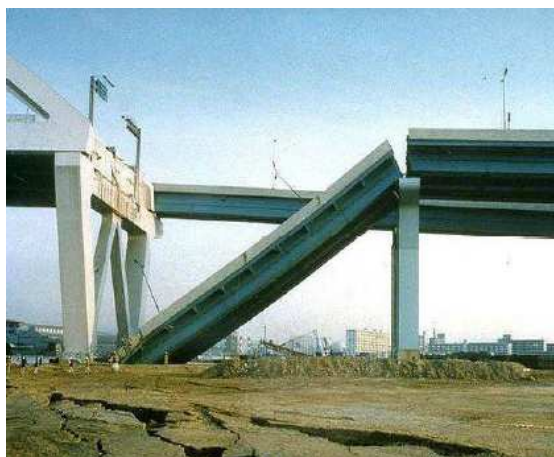
Figura 2.9: Sismo de Kobe, 1995 (Japão). Queda de tabuleiro da ponte Nishinomiya.

O efeito de liquefação pode acontecer em caso de ocorrência sísmica, os solos argilosos são os mais suscetíveis de ocorrência deste fenómeno, provocando uma amplificação das deformações do solo, como consequência desta amplificação ocorre o assentamento das fundações. Quando o solo de fundação é composto por areias saturadas, é provável que possa ocorrer a liquefação dos solos, levando a excessivas deformações verticais e horizontais (Priestley, et al., 1996). A figura 2.9 demonstra o mecanismo de rotura de uma ponte devido a rotação dos tabuleiros, este fenómeno aconteceu durante o colapso da Nishinomiya Bridge, durante o sismo de Kobe.

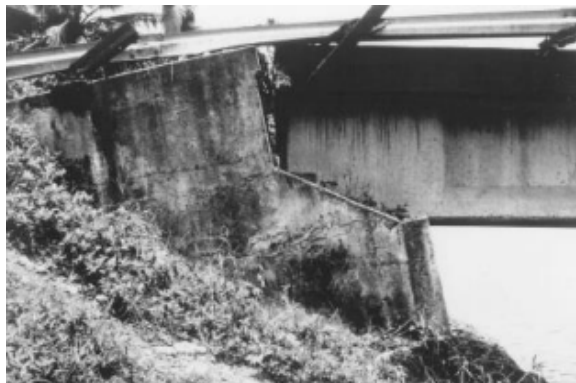
Figura 2.11: Rotação do encontro durante após um evento sísmico.

passivas elevadas que por consequência, gera um aumento das pressões laterais. Os danos causados pela falência dos encontros raramente provocam o colapso total/parcial da estrutura, no entanto os estragos podem ser bastante significativos. Os danos podem ser provocados pela rotação do encontro devido ao impacto do tabuleiro, (e aumento da pressão das terras), como pode ser verificado na figura 2.11, como pelos assentamentos inerentes ao mau comportamento mecânico do solo, ou também pelos danos físicos causados pelo impacto do tabuleiro (figura 2.12). Podem também ocorrer danos devido ao mau acondicionamento dos deslocamentos dos tabuleiros, estes provocam danos na viga de entrega ou nos muros laterais, (Guerreiro, 2010).

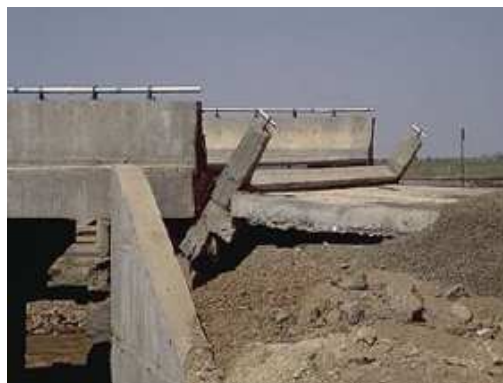
Figura 2.12: Impacto do tabuleiro sobre o encontro.

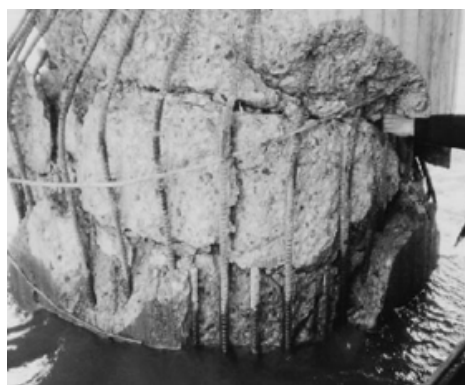
Figura 2.14: Sismo de Urakawa-Oki, 1982 (Japão). Dispensa prematura de armadura longitudinal.

As numerosas deficiências registadas em caso de ocorrência sísmica em grandes estruturas, é devido a não consideração do comportamento não linear dos materiais e as necessidades de ductilidade. Uma das falhas mais importantes é o insuficiente prolongamento da armadura longitudinal no que diz respeito à zona adjacente às fundações, ou seja, uma provável rótula plástica (Priestley, et al., 1996), este erro provoca uma insuficiente resistência à flexão na zona em que se dispensa prematuramente a armadura, provocando a ruptura por flexão na base dos pilares. As figuras 2.14 e 2.15 demonstram os danos causados pela dispensa prematura da armadura longitudinal, durante o sismo de Urakawa-Oki (Japão), em 1982, e durante o sismo de Kobe (Japão), em 1995.

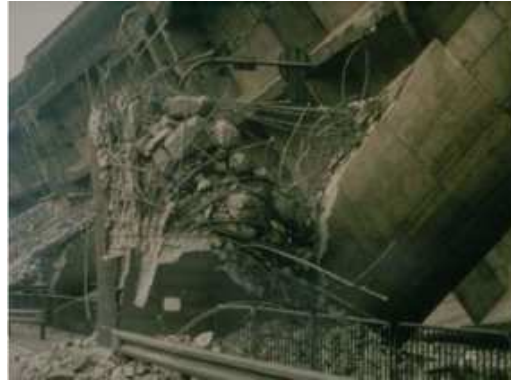
Figura 2.15: Sismo de Kobe, 1995 (Japão). Dispensa prematura de armadura longitudinal.

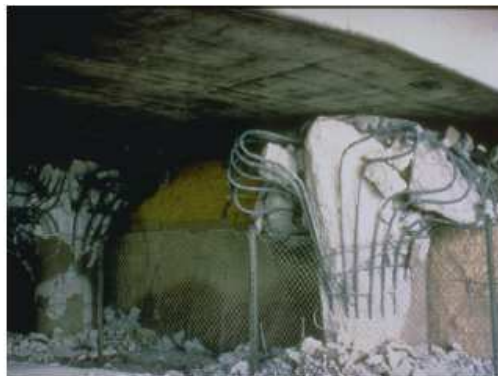
Figura 2.16: Sismo de Northridge, 1994 (EUA). Armadura transversal insuficiente.

A resistência à flexão torna-se nos dias de hoje uma das maiores fragilidades estruturais, no que concerne à resposta elástica às solicitações de origem sísmica. As estruturas devem deter de ductilidade suficiente para serem capazes de dissipar a energia através da deformação, no entanto não devem perder capacidade resistente. Quando os níveis de deformação por ductilidade são elevados, as tensões nas zonas plastificadas tendem a exercer a capacidade resistente no betão não confinado. Uma das maneiras de acautelar esta situação é através de armadura transversal adequada, provendo o betão um aumento de resistência e ductilidade, em caso de não acautelamento desta situação, os danos no seu núcleo podem ser tais que inutilizam a secção por completo. Nestas situações a rotura acontece nas zonas em que a armadura transversal se revela insuficiente, como ilustram as figuras 2.16, 2.17 e 2.18.

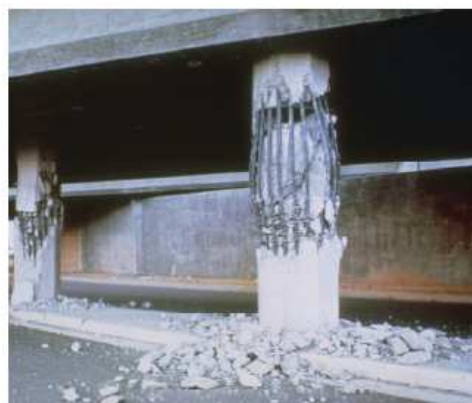
Figura 2.17: Sismo de San Fernando, 1971 (EUA). Sub-dimensionamento de armadura transversal.

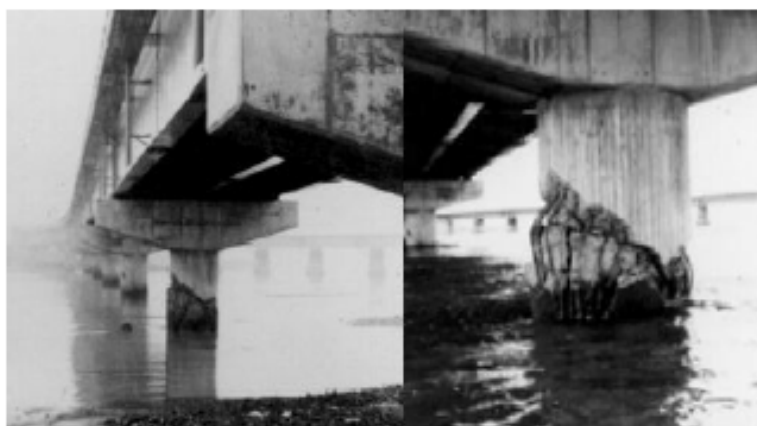
Figura 2.19: Sismo de Urakawa-Oki, 1982 (Japão). Rotura por corte.

O modelo de treliça é designado por uma peça de betão armado solicitada por esforços de flexão e corte, onde as barras diagonais são materializadas pelas secções de betão delimitadas pelas fendas e as restantes pela armadura longitudinal e transversal, este fenómeno de treliça é uma maneira de explicar a resistência ao corte de pilares de betão armado. O modelo de treliça pode gerar um mecanismo de transferência de forças entre as escoras de betão e a armadura transversal, conferindo ao betão uma compressão e uma tração à armadura. Pode-se compreender então que se a armadura transversal for insuficiente, provoca-se rapidamente a fendilhação do betão, diminuindo por consequência a sua resistência, conduzindo a uma rotura frágil por esforço transverso marcado por fendas diagonais.

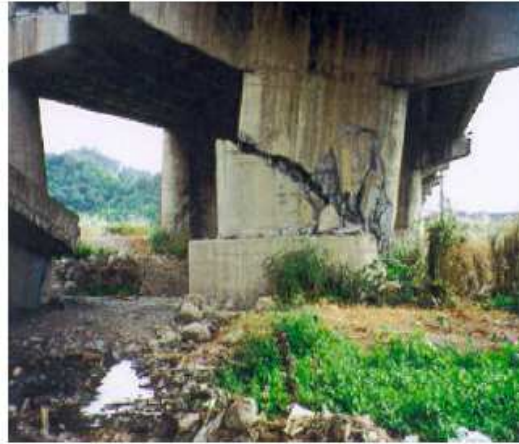
Figura 2.20: Sismo de 1999 (Taiwan). Rotura frágil por corte.

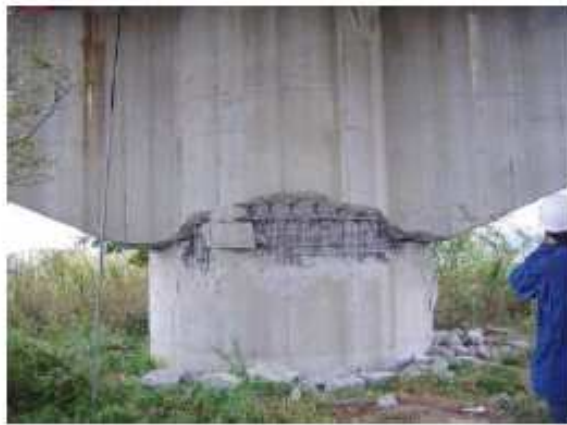
Figura 2.21: Sismo de Niigata (Japão, 1964). Rotura por corte.

A rotura por esforço transversal é uma particularidade comum entre os pilares curtos. Nestes casos, a relação entre as resistências ao esforço transversal e flexão traduz a prevalência dos esforços de corte (Priestley, et al., 1996), tornando estes mais suscetíveis a um modo frágil de rotura, ou seja, por corte.

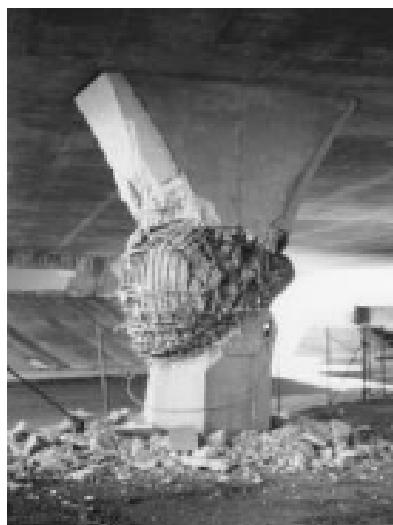
Figura 2.22: Sismo de Northridge (EUA, 1994). Rotura por corte

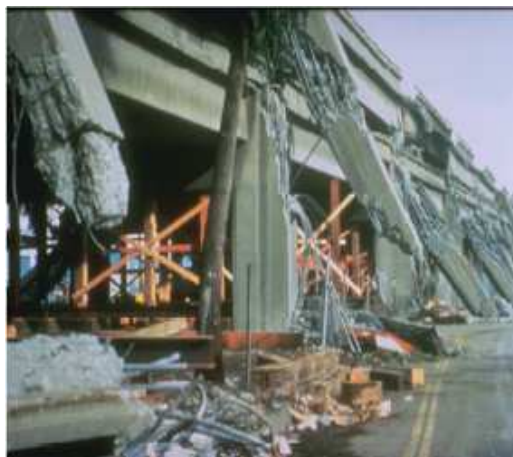
Figura 2.23: Sismo Loma Prieta, 1999 (EUA). Má conceção dos nós - Esforço transverso.

As forças de corte significativas ocorrem quando existe na ligação entre vigas e pilares uma transferência de forças e momentos, que formam forças horizontais e verticais. Em projeto desconsidera-se estas forças no projeto de pontes, e até recentemente o reforço destas zonas não era sequer previsto. A insuficiência de reforço leva a roturas por corte, que provocam a fendilhação diagonal ou até mesmo a rotura total da estrutura, como são os casos demonstrados nas figuras 2.23 e 2.24.

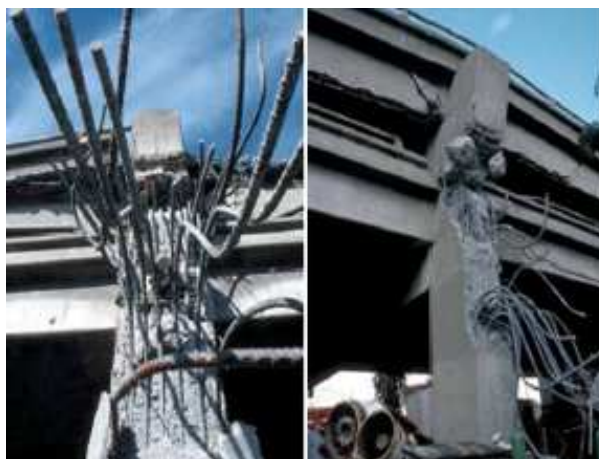
Figura 2.24: Sismo de Loma Prieta, 1999 (EUA). Má conceção dos nós - Esforço transverso.

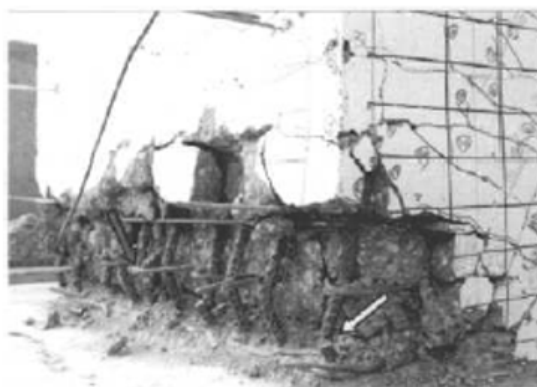
Figura 2.28: Rótula plástica com encurvadura dos varões longitudinais (Yeh et al. (2002))

Neste ensaio, observou-se que a ductilidade era menor quanto menor a altura do pilar, como efeito o pilar de maior altura, revelou uma ductilidade disponível elevada. A flexão denominou o comportamento dos pilares mais altos, obtendo aberturas de fissuras horizontais nos banzos, a zona mais próxima da fundação, obteve-se uma clara formação de rótula plástica, associada a encurvadura dos varões longitudinais, como é representado na figura 2.28.

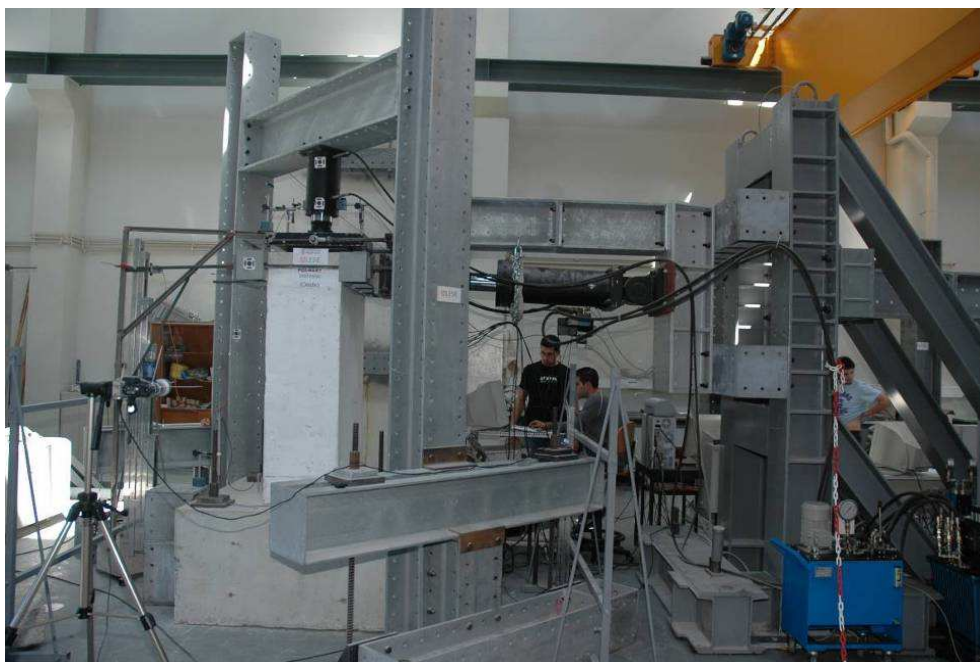
Figura 2.38: Vista geral do setup de ensaio no laboratório LESE

O ensaio foi realizado através de um Setup (figura 2.37), que permite aplicar cargas laterais e axiais. As cargas laterais são aplicadas por meio de um atuador hidráulico de 500 kN, fixado num pórtico metálico de reação, as cargas axiais são aplicadas através de um atuador hidráulico de 700 kN de capacidade, suportado em um pórtico vertical que mantém inalterada a localização de aplicação da ação vertical. Para prevenir deslocamentos e rotações indesejáveis, a sapata do pilar e pórticos metálicos encontram-se ligados ao pavimento rígido, este é constituído por uma laje de betão armado com 60 cm de espessura, a ligação é feita através de quatro tirantes de aço de alta resistência de 26 mm de diâmetro, estes tirantes são tensionados, através de um atuador cilíndrico oco, até ser atingido um nível de força, que seja suficiente para manter a fundação solidária com o pavimento rígido. A figura 2.38 demonstra a vista geral do setup, preparado para o início do ensaio experimental de um dos pilares ocios originais.

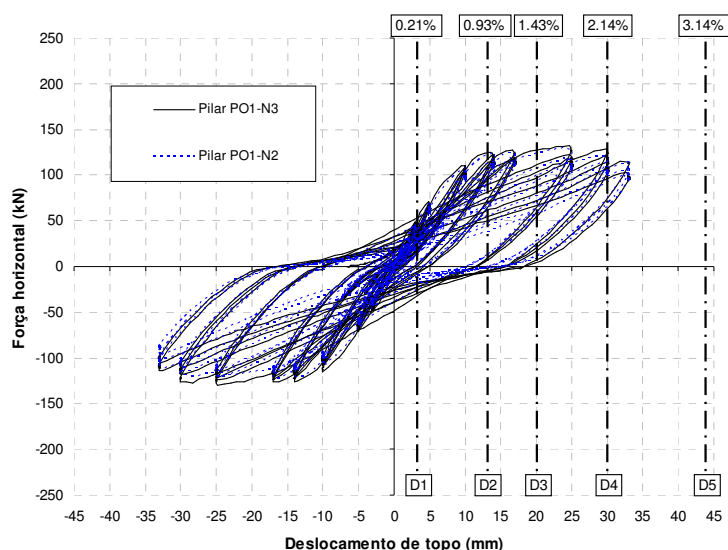
A análise ao gráfico (figura 3.2) relativo a resposta cíclica deste pilar, conclui que este obteve um mecanismo de rotura misto, flexão/corte. A rotura pode ter acontecido pelo fato deste pilar ter uma capacidade resistente ao corte e flexão muito semelhante.

Figura 3.2: Gráfico Força-Deslocamento PO1-N2

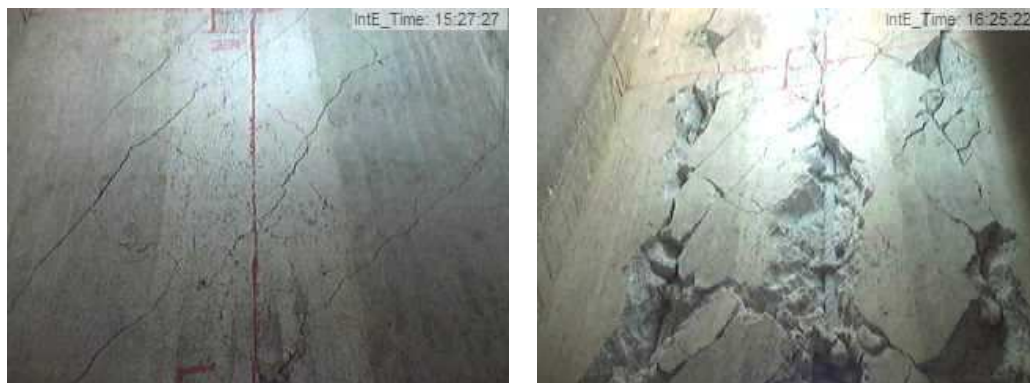
Os danos provocados nas faces interiores do pilar, atingem uma fendilhação ligeira e irregular, quando atingido um *drift* de 0.93% como podemos observar na figura 3.6. No

a) *drift* de 0.93%

b) *drift* de 2.14%

Figura 3.6: Danos nas faces interiores PO1-N4

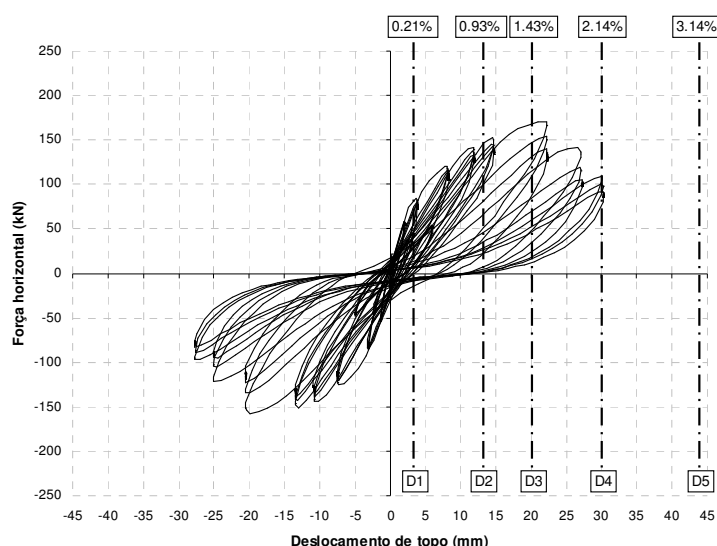
final do ensaio observa-se um grande destacamento do betão de recobrimento, estas imagens foram capturadas a 30 cm a 60 cm a partir da base, na face Este. Analisando o gráfico força de topo-deslocamento do topo P01-N4, representado na figura 3.7, conclui-se que a rotura se deve na grande generalidade devido a um comportamento de corte.

Figura 3.7: Gráfico Força-Deslocamento PO1-N4

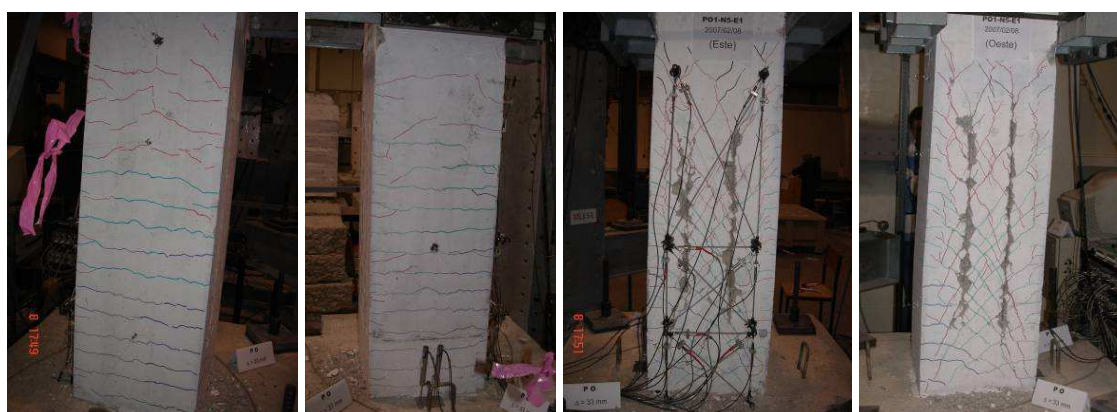
Figura 3.9: Danos no pilar PO1-N5 no final do ensaio

a) face Norte

b) face Sul

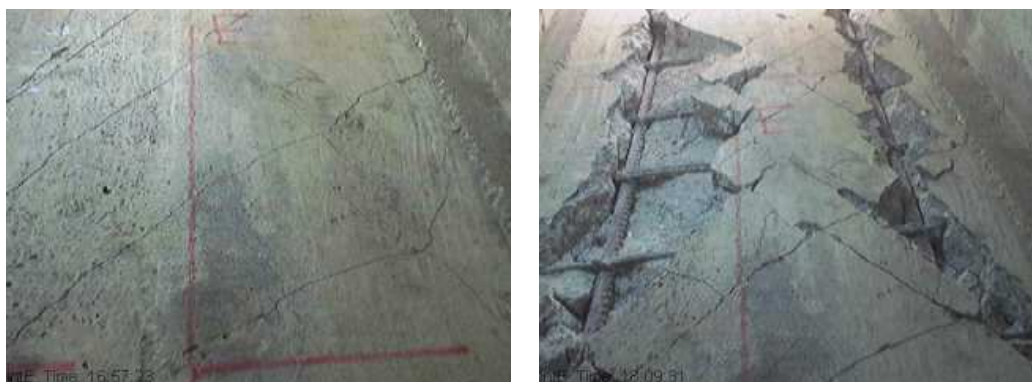
Figura 3.10: Danos no pilar PO1-N5 no final do ensaio

aproximada de 45°. No final do ensaio é observado um descolamento do betão de recobrimento bem mais significativo, a figura 3.10 demonstra os danos nas faces interiores na zona da alma, entre cerca de 30 cm e 60 cm a partir da base.

a) *drift* de 0.93%

b) *drift* de 2.14%

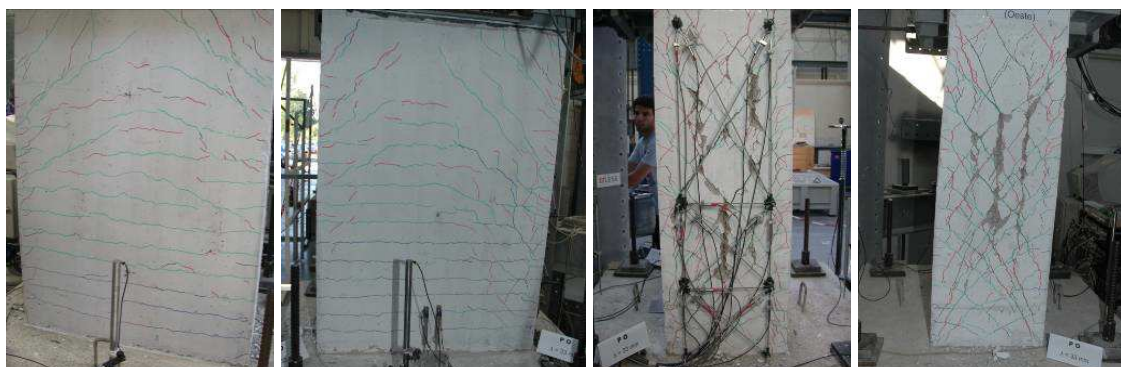
Figura 3.22: Danos no pilar PO2-N4 no final do ensaio

um razão largura/altura (2:1) da secção. A figura 3.22 demonstra os danos no final do ensaio. A figura 3.23 mostra a evolução da percentagem de deformação por corte e flexão do pilar. A figura 3.24 mostra o gráfico de Topo Deslocamento do Topo PO2-N2, que demonstra que a rotura se deve a um comportamento de corte.

a) face Norte

b) face Sul

d) face Oeste

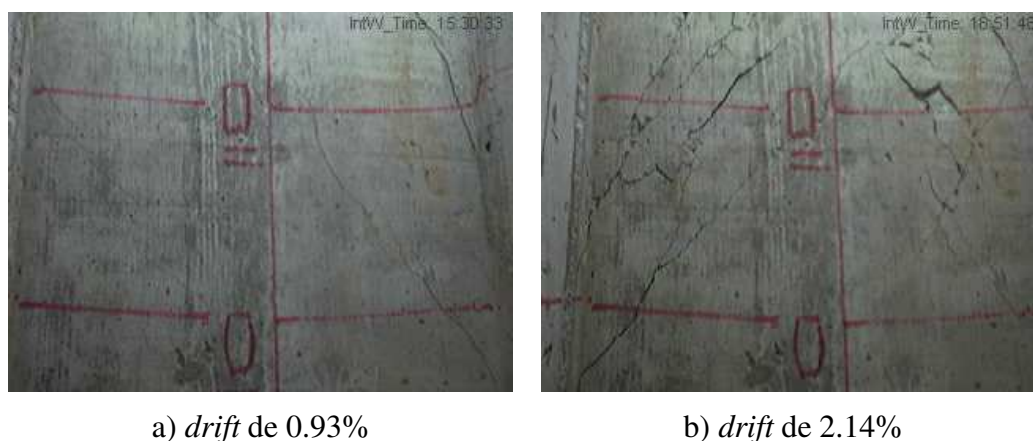
Figura 3.26: Danos na face interior Oeste do pilar PO2-N5

Os danos observados nas faces interiores, ocorrem de forma idêntica é idêntica tanto nas faces interiores como exteriores. Quando o ensaio atinge um *drift* de 0.93%, é possível observar danos ligeiros, como o começo do aparecimento das fendas. Quando o ensaio atinge o *drift* final, ou seja, 2.14%, pode-se observar um agravamento das fendas, sendo possível verificar também o destacamento do betão. A figura 3.26 ilustra os danos na face Oeste, entre os 10 cm e os 40 cm, a partir da base. A figura 3.27 demonstra os danos na face Este, entre os 30 cm e os 60 cm.

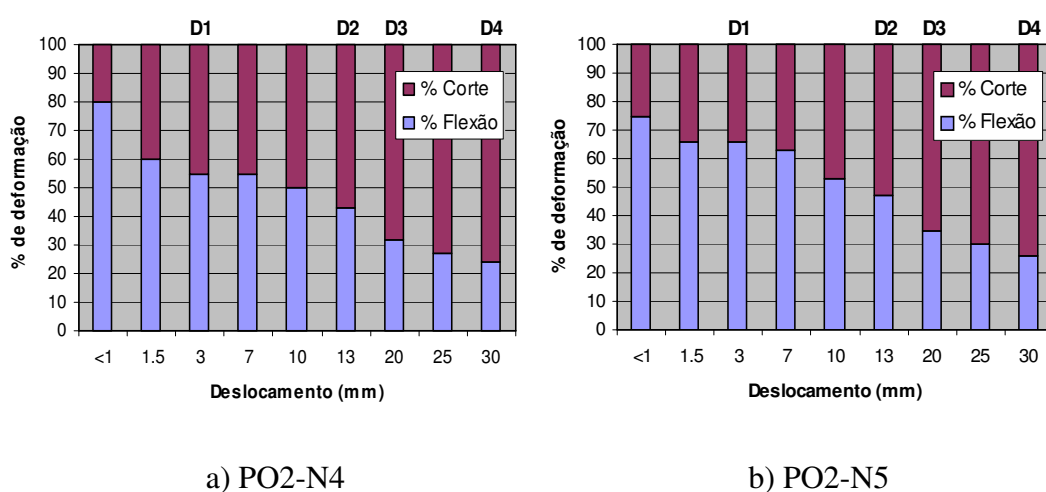
Figura 3.28: Evolução das componentes de deformação por corte e por flexão (PO2-N4 e PO2-N5)

A figura 3.28 representa a evolução das componentes de deformação por corte e por flexão dos pilares PO2-N4 e PO2-N5, neste último a componente de deformação por corte é ligeiramente menor do que o pilar PO2-N4. Analisando o gráfico Força de topo-Deslocamento do Topo PO2-N5, representado na figura 3.29, pode-se concluir que a rotura se deve a um comportamento de corte.

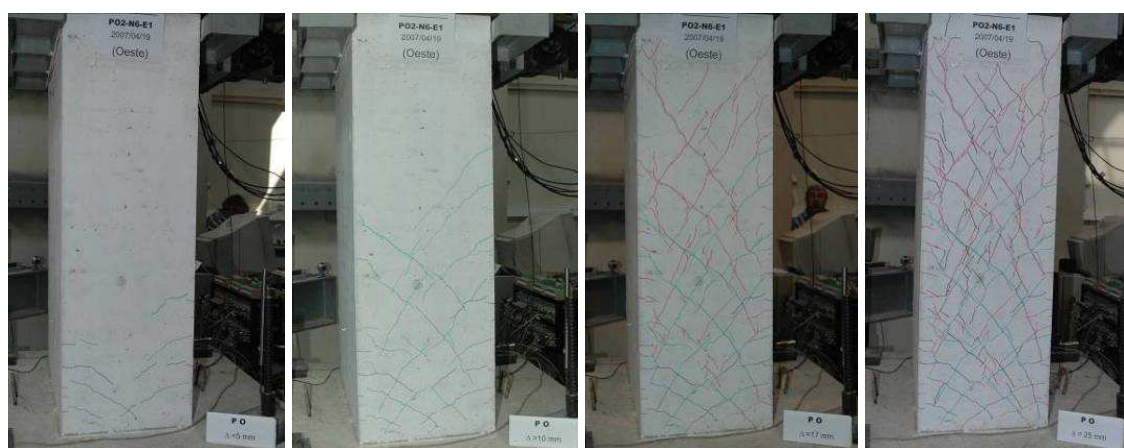
Figura 3.30: Evolução dos danos no pilar PO2-N6

O pilar PO2-N6 é semelhante aos pilares ensaiados anteriormente, porém possui o dobro da armadura transversal, tal como observado nos pilares anteriores, as zonas mais afetadas pelos danos neste pilar foram as faces laterais, Este e Oeste. No início do ensaio, quando ocorre um *drift* de 0.21%, observa-se aberturas de fendas muito concentrada na base do pilar, mais precisamente no seu terço inferior, nesta altura do ensaio, o pilar é mais atingido pela componente de flexão, o que conduz a fissurações de pequena inclinação, praticamente horizontal, e bastante concentrada na base. Ao decorrer do ensaio, quando se atinge um *drift* de 0.5%, as fendas passam a se desenvolver em praticamente toda a altura do pilar, com inclinação de 45° nas faces laterais, com aberturas de fendas com cerca de 0.4 mm. As fendas atingem aberturas de cerca de 0.8 mm, quando o ensaio atinge um *drift* de 0.93%, as fendas neste momento é praticamente metade das verificadas neste mesmo instante no pilar PO2-N4, podendo concluir assim, que a deformação por corte se encontra mais controlada neste ensaio, devido ao fato de existir uma área de armadura transversal duas vezes maior com a disposição de estribos tipo EC8. Apesar da deformação por corte estar mais controlada, esta continua a ser mais importante do que a deformação por flexão, observando pouco significativos nas faces Norte e Sul, com fendas bem distribuídas e uma abertura de fendas inferior a 0.3 mm. O deslocamento do topo do pilar atinge 20 mm, quando ocorre um *drift* de 1.43%, neste ponto do ensaio podemos verificar um agravamento das fendas anteriores, com aberturas de fendas de 1.5 mm, porém ainda não é possível verificar o destacamento do betão de recobrimento. No final do ensaio, quando se atinge um *drift* de 3.14%, os danos apresentam-se mais severos, nesta fase já se pode verificar o destacamento do betão de recobrimento ao longo de toda altura do pilar, este dano está associado com a insuficiente capacidade resistente conferida pela armadura transversal, evidenciando assim o efeito de corte. Nas faces Norte e Sul, foram observadas no final do ensaio fendas bastantes distribuídas e com uma inclinação próxima da zona de aplicação das cargas. A figura 3.30 demonstra a evolução dos danos no decorrer do ensaio e a figura 3.31 demonstra os danos no final do ensaio, quando atingido um *drift* de 3.14%.

a) *drift* de 0.21% (b) *drift* de 0.5% (c) *drift* de 0.93% (d) *drift* de 1.43%

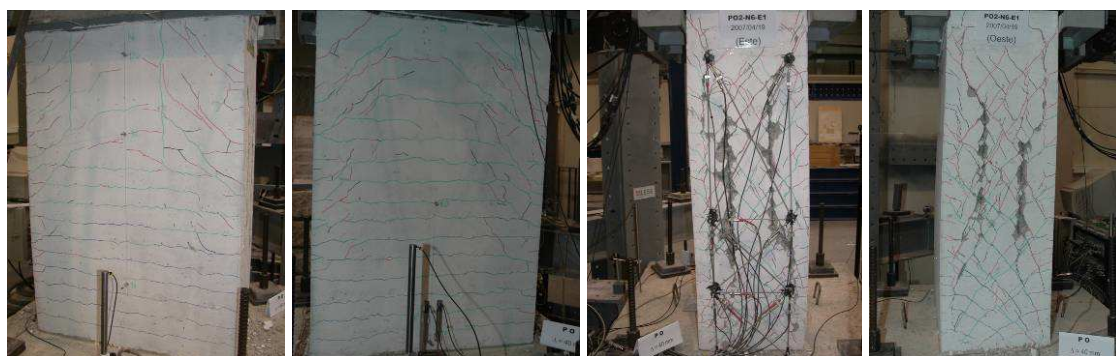
Figura 3.31: Danos no pilar PO2-N6 para deslocamento último D5 (drift de 3.14%)

a) face Norte

b) face Sul

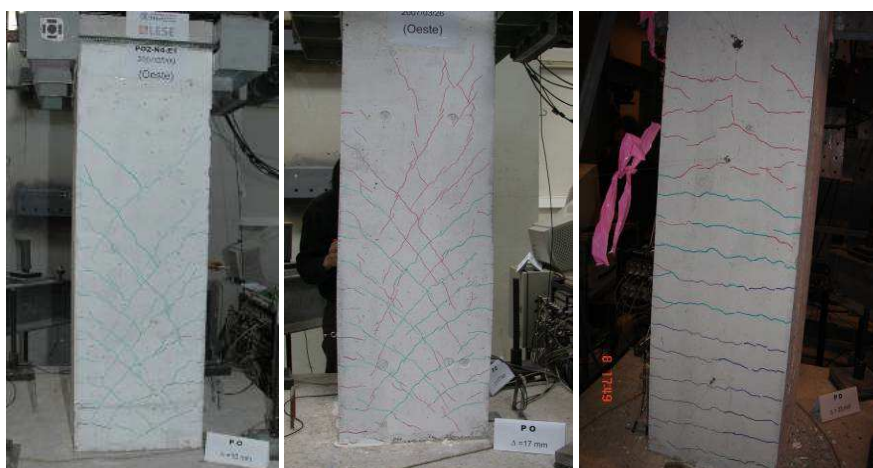
As fendas já são bem visíveis e com grande densidade, a abertura de fendas ainda é pequena (menos que 1 mm), com as fendas sendo distribuídas por toda a altura do pilar, com uma inclinação, a cerca de 45°, indicando que o comportamento deste pilar é de corte. Nas faces de carregamento (Norte e Sul), são observadas fendas idênticas ao que foi observada no estado de danos ligeiros, no entanto são visíveis o aumento do número de fendas e um agravamento do efeito “*Shear Lag Effect*”. A figura 3.41 mostra o pilar PO2-N6 quando atinge o limite deste estado de dano.

Figura 3.41: Estado limite de dano moderado

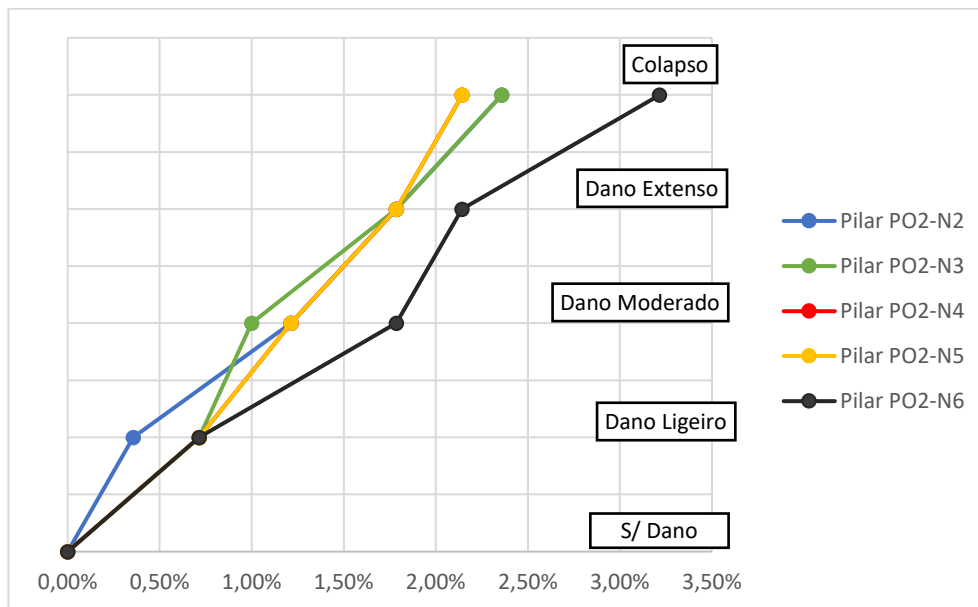
As análises aos pilares experimentais ensaiados, possibilitaram a correspondência entre os quatro estados limites de danos sísmicos, com os respetivos valores de *drift*, tendo consideração a descrição de cada estado limite. A figura 3.44 demonstra a evolução de danos dos pilares quadrados e a figura 3.45 demonstra a evolução dos danos dos pilares retangulares.

Figura 3.45: Evolução dos ELDS nos diferentes pilares retangulares

A evolução dos danos dos pilares retangulares é muito idêntica a evolução dos danos dos pilares quadrados, diferindo apenas nestes pilares a evolução não é linear. O pilar PO1-N2 verifica-se uma evolução dos danos inicialmente muito rápida, porém com o decorrer do ensaio a evolução dos danos tende a acompanhar os restantes pilares. O pilar retangular que apresenta maior ductilidade e rigidez é o PO2-N6, como expectável. O pilar PO2-N5 uma rigidez inicial idêntica ao pilar PO2-N6, porém com o avançar dos ciclos ocorre uma rápida dissipação de energia, sendo este o pilar com menor ductilidade, tanto das séries dos quadrados como dos retangulares. O Pilar PO2-N3 assemelha-se ao pilar PO2-N5, porém no final apresenta uma maior ductilidade. A tabela 3.18 apresenta os valores limite de cada um dos estados de danos para cada um dos pilares ocós retangulares ensaiados.

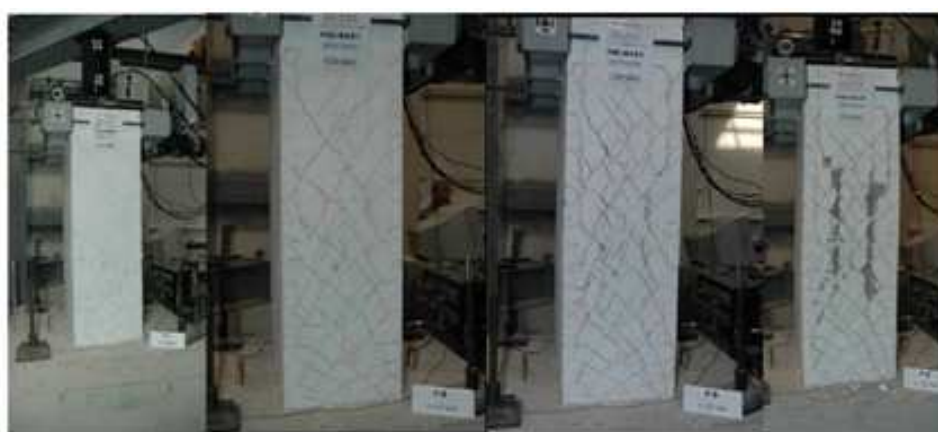
A figura 3.48 demonstra os danos nos diferentes valores limites do pilar PO2-N6, escolheu-se esse pilar, pelo fato de possuir uma maior ductilidade, sendo então melhor para ilustrar a evolução dos danos. A figura 3.49 demonstra os danos nos diferentes valores limites do pilar PO2-N5, sendo este o contrário do anterior, possuindo a menor ductilidade.

a) drift 0.71%

b) drift 1.21%

d) drift 3.21%

Figura 3.48: Danos nos diferentes valores limite, PO2-N6

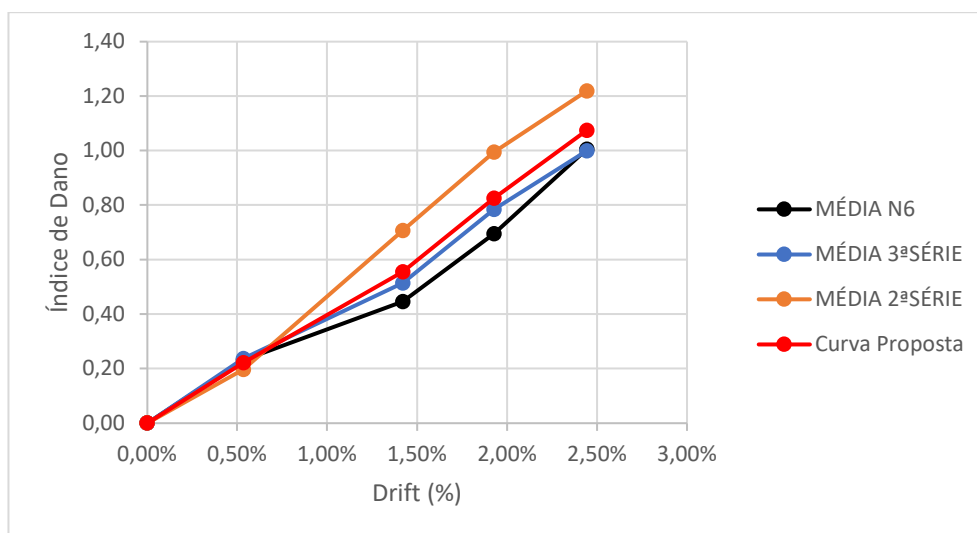
Figura 3.59: Valores médios de índice de dano dos diferentes agrupamentos de pilares

Através da análise dos gráficos pode-se concluir que os valores dos índices de dano em função do estado de dano, em cada um dos agrupamentos, apesar de possuir algumas diferenças em geral os valores são bastante próximos, com isto pode-se indicar que os índices de danos são fiáveis. Após analisar todos os gráficos podemos calcular os valores finais do índice de dano, calculando a média com todos os valores. A figura 3.59 demonstra os valores médios de cada um dos agrupamentos e a curva final, que é a média das três curvas dos agrupamentos dos pilares. A tabela 3.34 representa os valores finais do índice de danos proposto para os pilares ocios de betão armado ensaiados a figura 3.60 representa a curva final do índice de dano em função do *drift* limite de cada estado de dano.

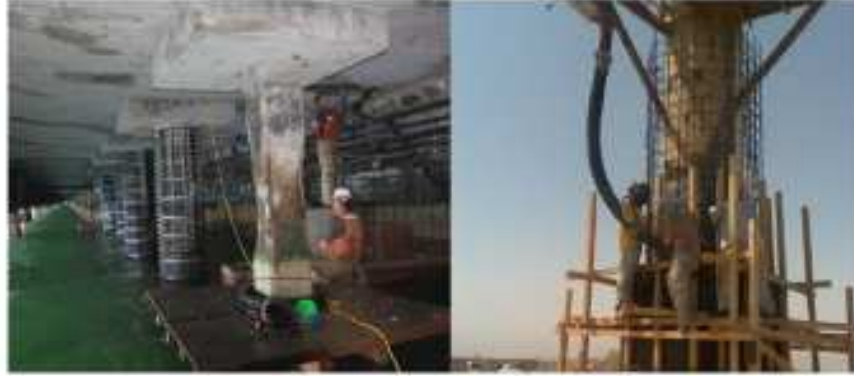
Figura 4.3: Encamisamento de pilares com betão armado (Santos, 2008)

A técnica mais comum existente para reforço estrutural é o encamisamento das secções com betão armado, esta permite melhorar o desempenho dos elementos (pilares, paredes, vigas e nós viga-pilar). Pode ser aplicada em vigas para aumentar a resistência à flexão e/ou a resistência ao esforço transversal. No caso dos pilares esta técnica garante um aumento de resistência à flexão e à compressão.

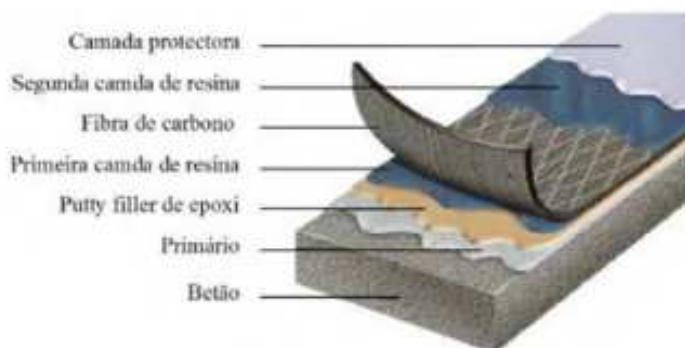
Figura 4.8: Aplicação do sistema FRP (adaptado de BASF, 2007)

O revestimento protetor caracteriza a camada exterior do sistema FRP, para se obter um sistema com um comportamento adequado a longo prazo, é necessário executar uma proteção temporária, incluindo medidas de proteção, essencialmente ambientais, na fase em que a resina se encontra em processo de cura. A proteção permanente é aplicada em seguida, protegendo o sistema contra os impactos, fogo, exposição a químicos, raios ultravioletas, humidade e temperaturas excessivas. Poderá ainda haver um acabamento estético (Mirmiran e Shahawy, 2008).

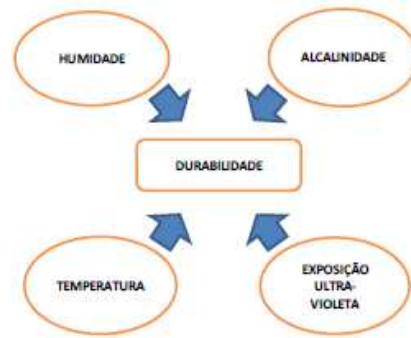
Figura 4.9: Fatores condicionante para a durabilidade dos FRP's

Existem quatro principais fatores que condicionam a durabilidade dos sistemas FRP'S, são eles:

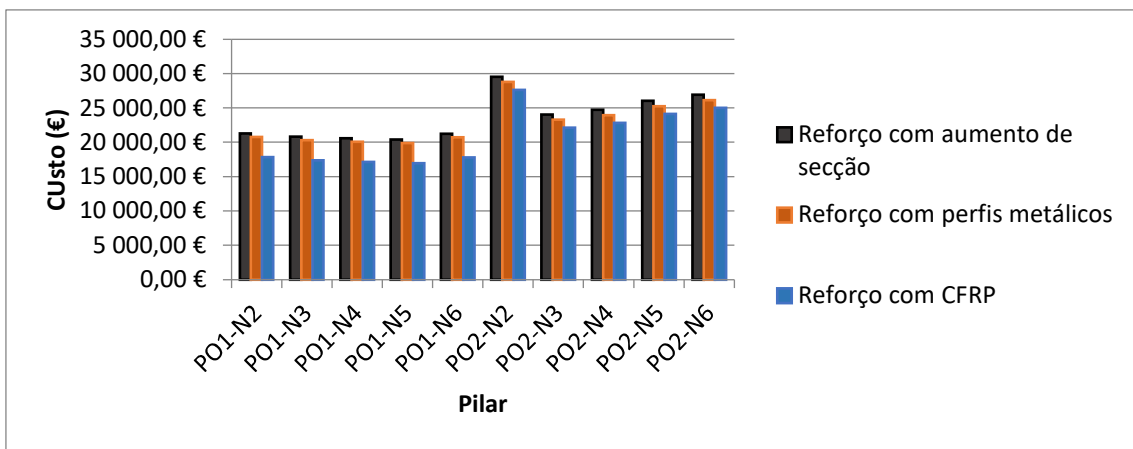
Figura 4.17: Comparação do custo reforço/reparação utilizando as diferentes técnicas nos viadutos grandes

Comparando os custos para cada técnica de reforço estudada (gráficos 4.15, 4.16 e 4.17), pode-se concluir que a aplicação de mantas de fibras de carbono (CFRP) é a menos dispendiosa para todos os tipos de viadutos, e como já vimos anteriormente é a que produz uma maior adição de resistência ao corte. Tendo como base os valores de resistência ao corte que cada reforço estrutural incrementa ao pilar e o custo da aplicação do reforço, podemos dizer que a aplicação das mantas de fibras de carbono é a técnica ideal para reforçar os pilares quadrados e retangulares no estado de dano extenso, podemos assim concluir que a aplicação de mantas de fibras de carbono além de todas as vantagens descritas anteriormente, representa um custo mais baixo, apresentando de todas as técnicas anteriormente referidas a que possui melhor custo/benefício.
